# PROCES-VERBAL DE DESCRIPTION

### PROCES VERBAL DE DESCRIPTION

LE JEUDI SEIZE FÉVRIER  
DEUX MILLE VINGT-TROIS

84 Grande Rue  
60520 PONTARME

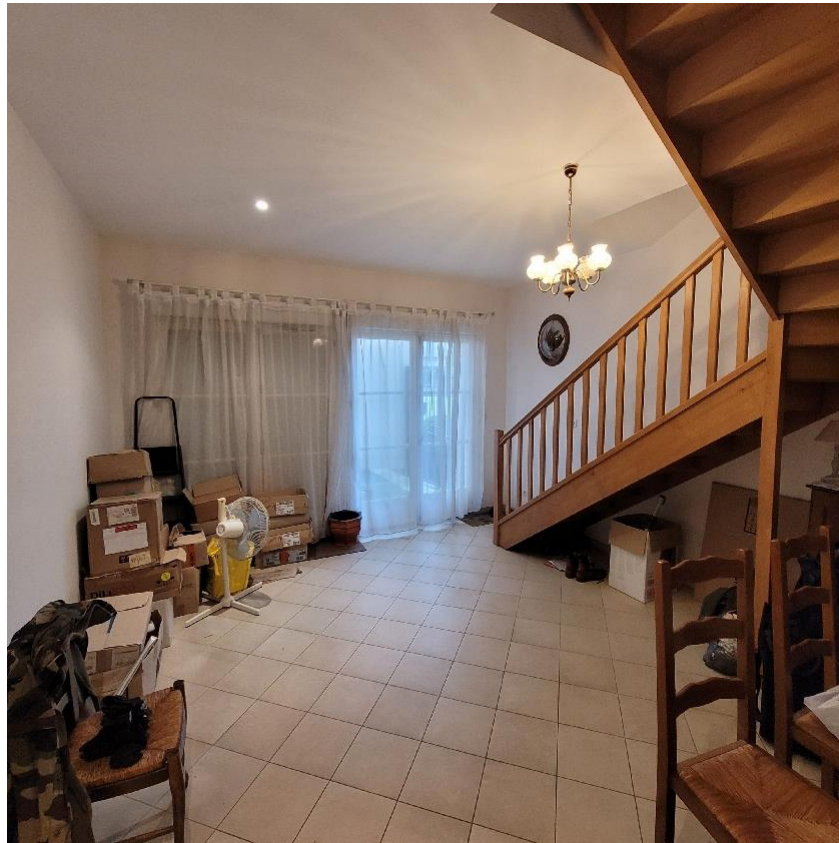
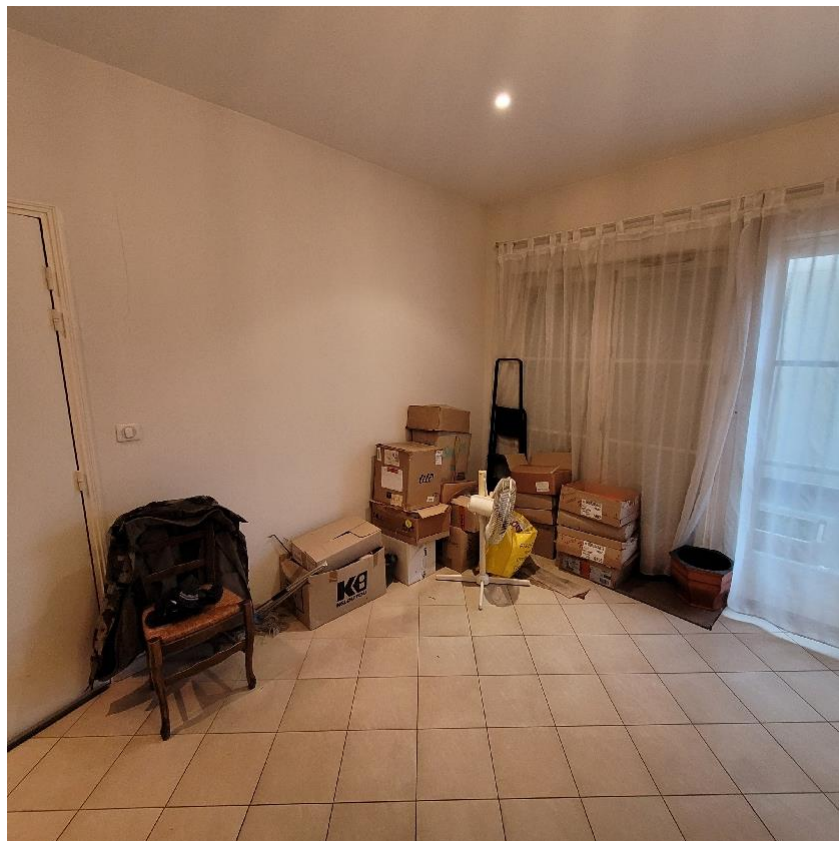
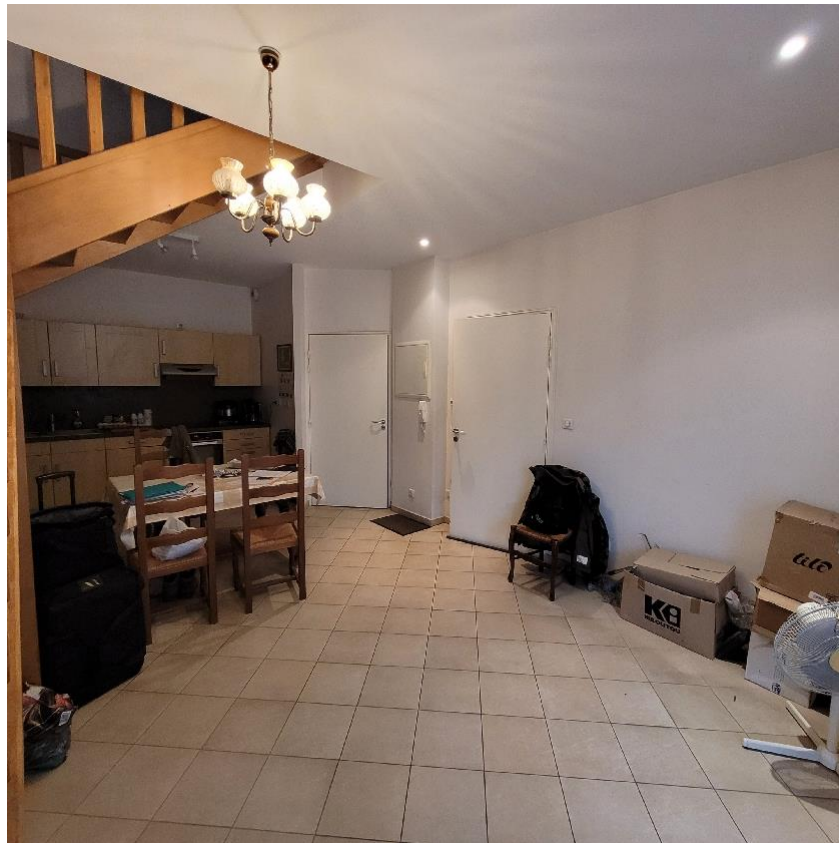
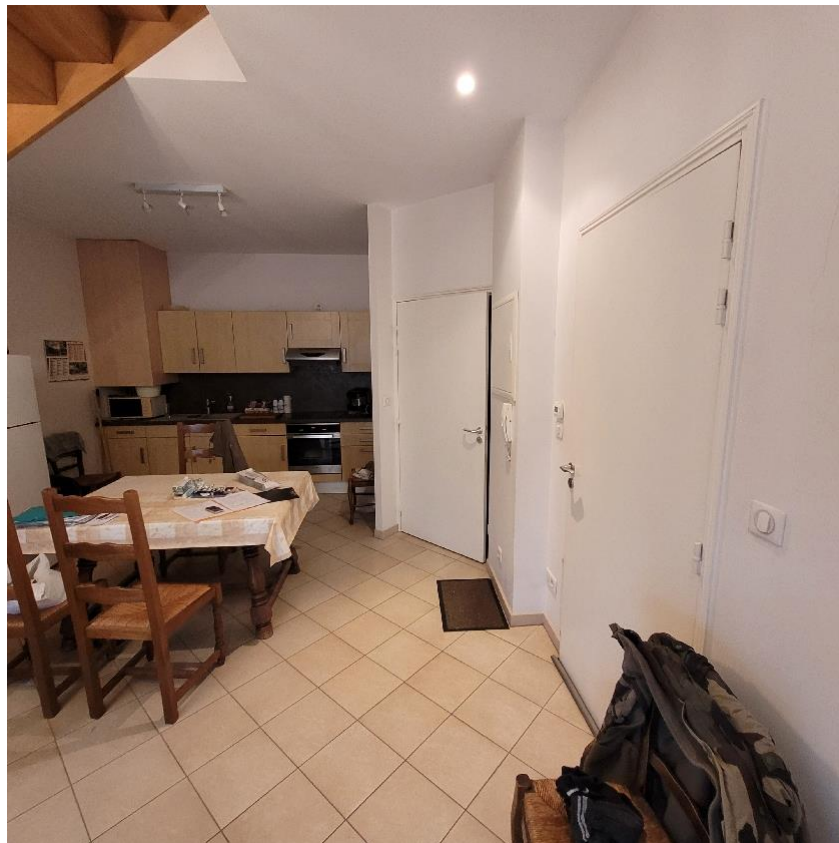
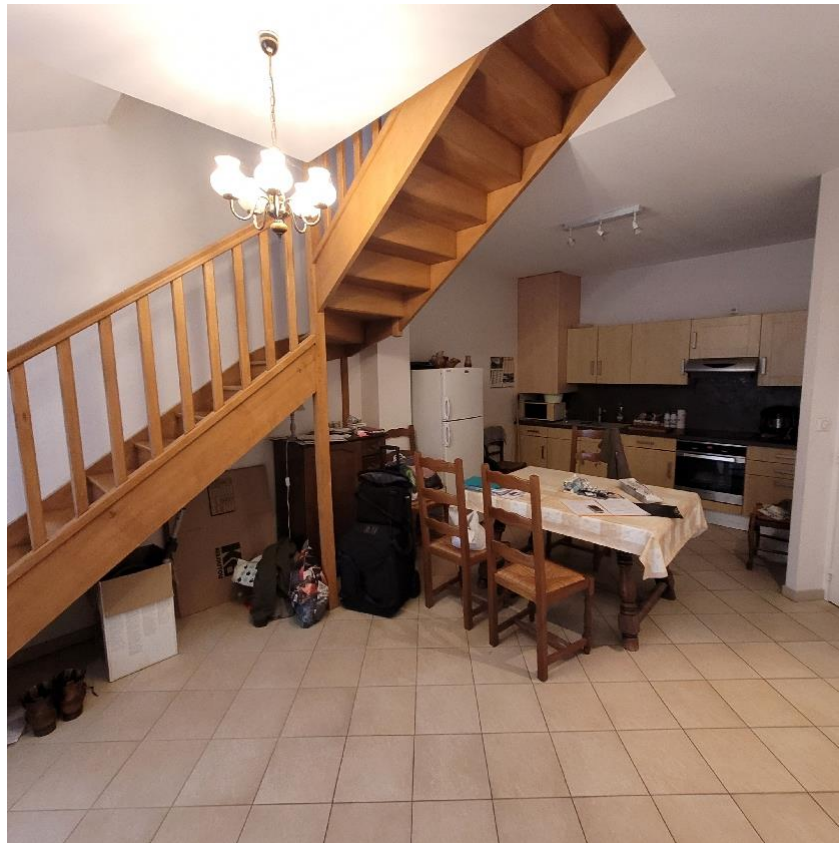
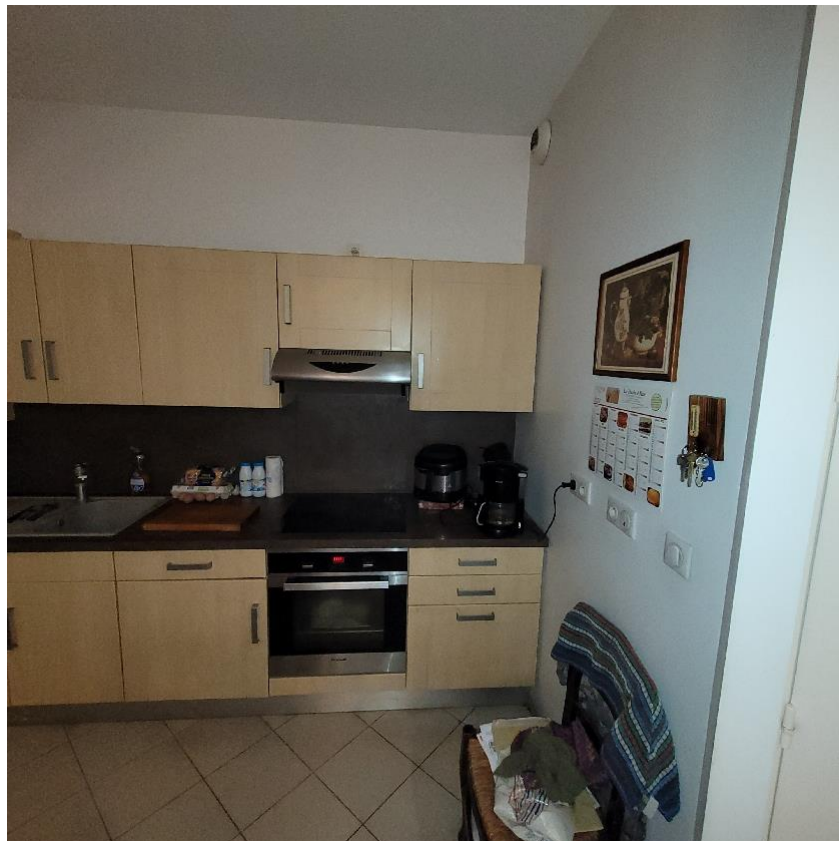
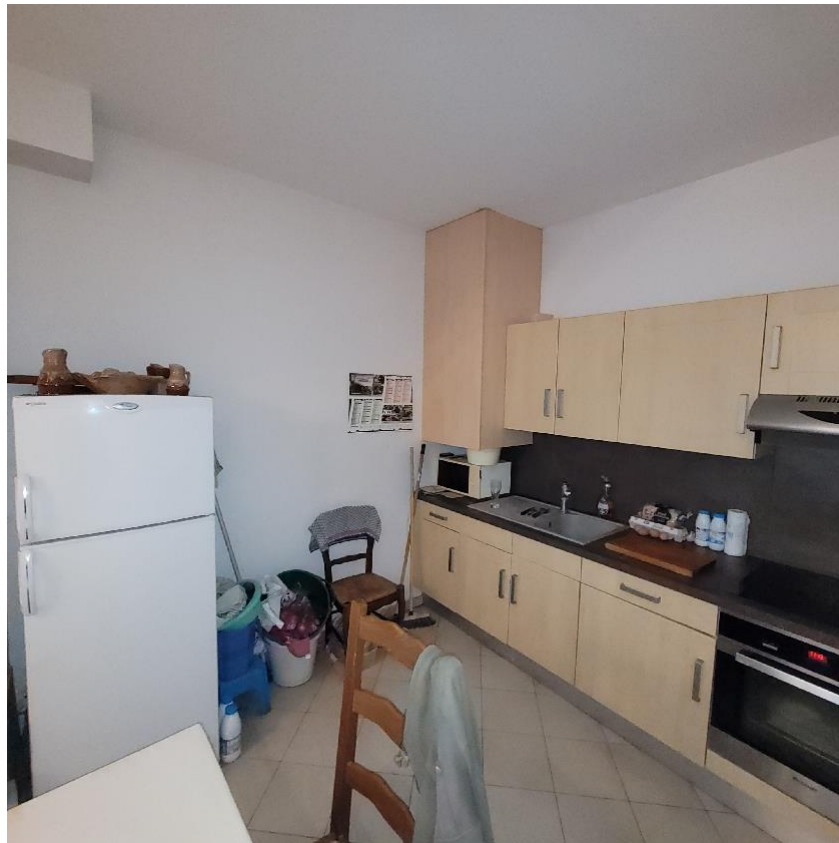
#### **CLICHES PHOTOGRAPHIQUES N°1 A 7**

Sur les murs et au plafond, doublage de placoplâtre couvert d'une peinture blanche en bon état d'ensemble. Je relève néanmoins la présence de quelques chocs en partie basse des murs.

Cette pièce est éclairée par deux portes-fenêtres à deux vantaux, en bois, double vitrage, munies de crémones rétro, l'ensemble couvert d'une peinture blanche et noire en bon état. Les fenêtres sont protégées à l'extérieur par des stores électriques à commandes latérales intégrées aux murs, en bon état. Les caissons intérieurs de ces volets, en PVC blanc, sont quelque peu jaunis et encrassés.

chaude et eau froide en état d'usage, quelques peu encrassé et entartré.

Au-dessus de l'ensemble de cuisine, je relève la présence d'une VMC à cordelette dont la bouche est quelque peu encrassée et empoussiérée.

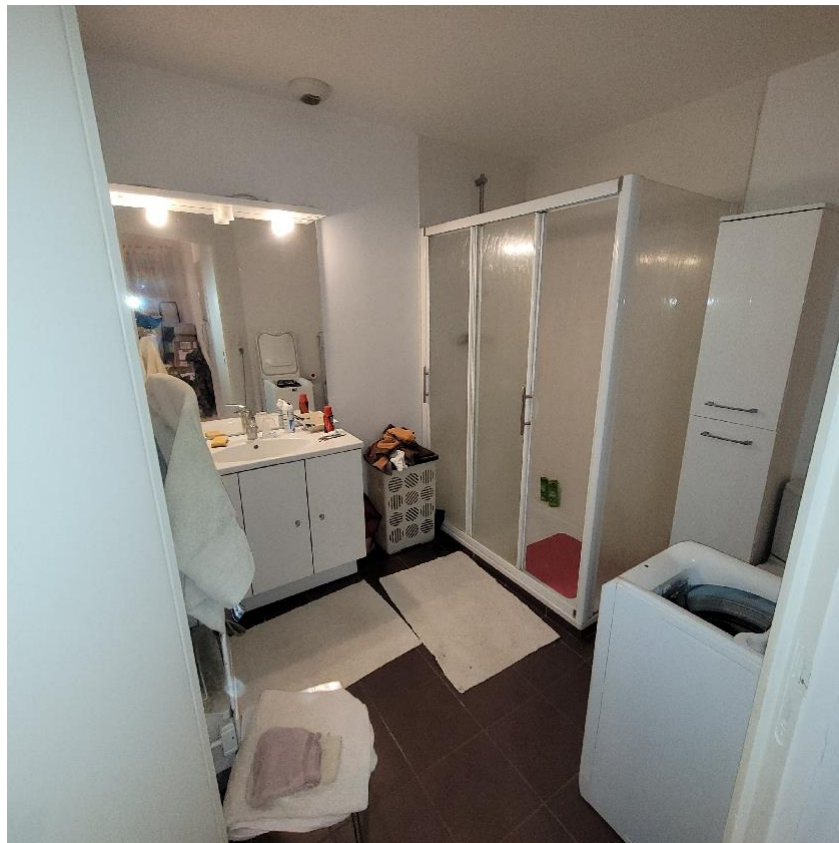
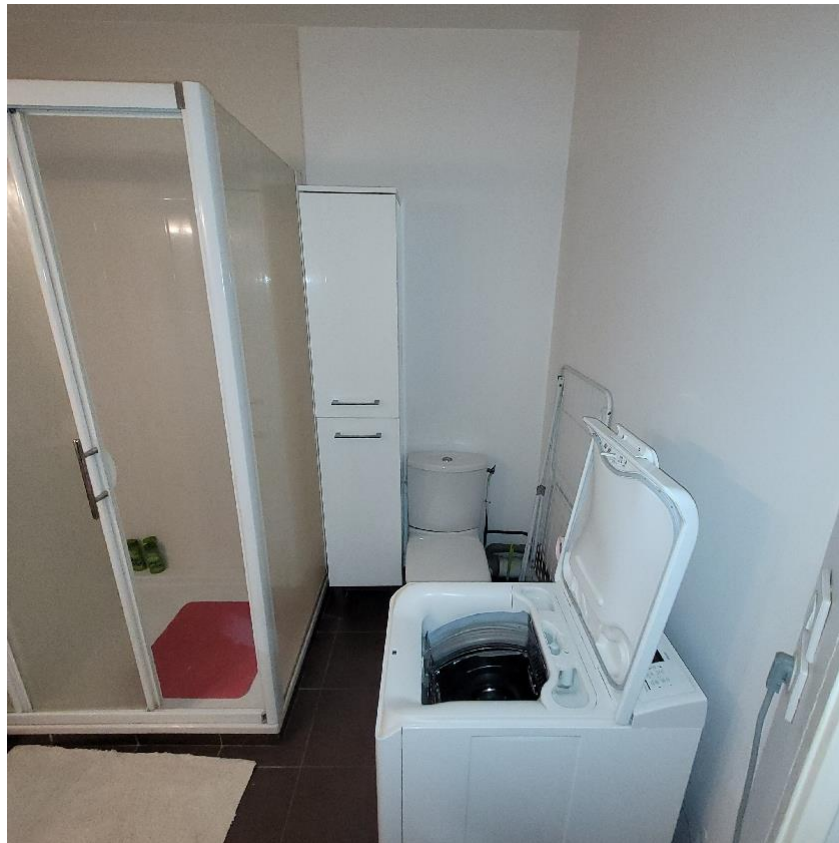
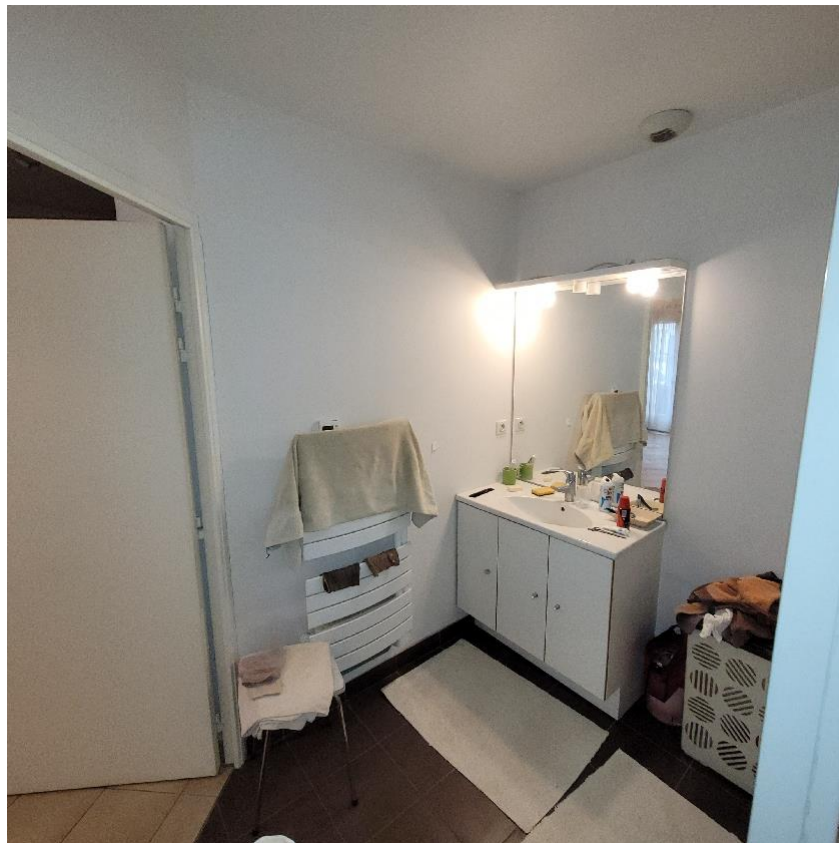
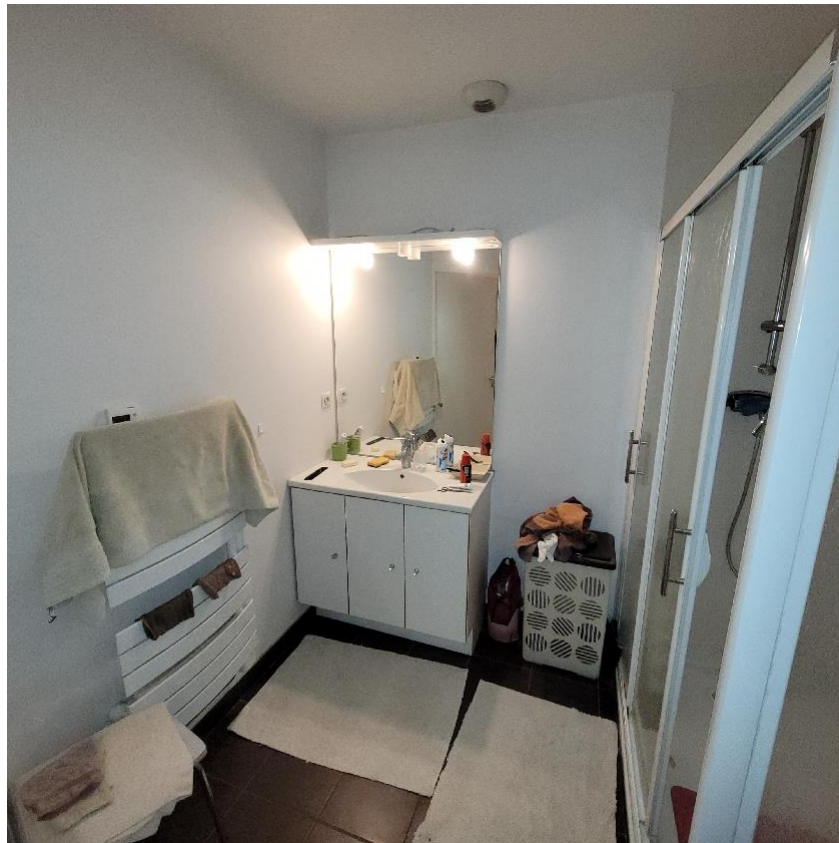
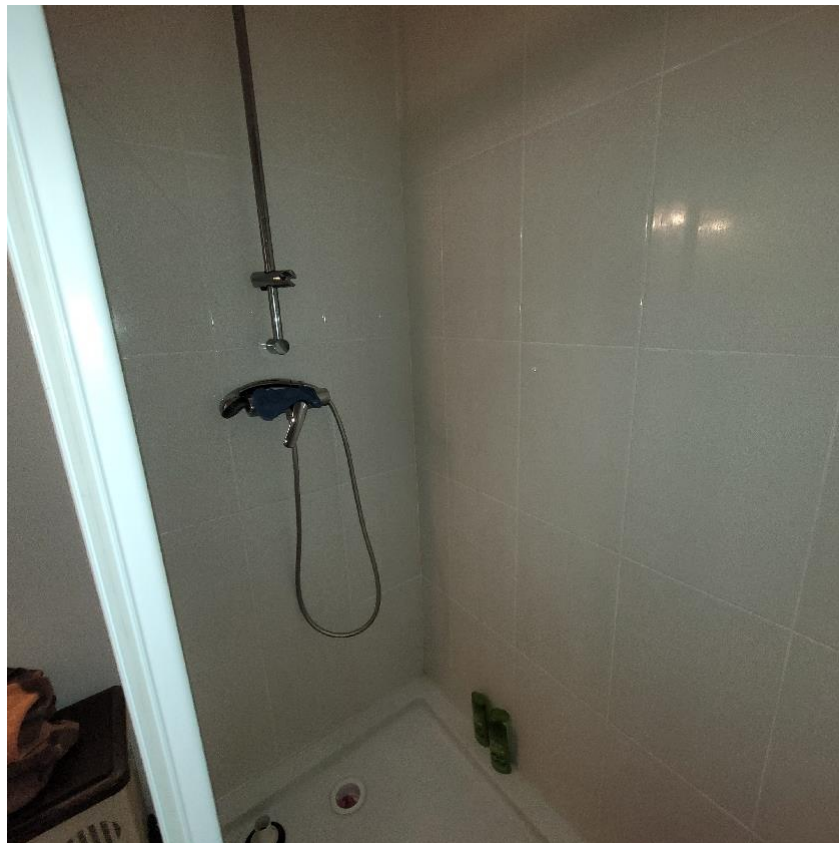
## **CLICHES PHOTOGRAPHIQUES N°8 A 12**

L'accès à cette pièce est assuré par une porte en bois latté couverte sur ses deux faces d'une peinture blanche en bon état à l'exception de quelques traces d'encrassement au niveau de la tranche. Les système de fermeture, poignées et verrou à ailette intérieur sont en bon état. Le cadre de porte, en bois, est couvert d'une peinture blanche en état d'usage, légèrement encrassée.

A noter la présence d'une VMC au plafond dont la bouche en PVC est quelque peu empoussiérée.

Cette pièce bénéficie également d'un lavabo en faïence blanche alimenté par un robinet mitigeur eau chaude et eau froide en état d'usage, mais entartré et encrassé.

d'un châssis fixe en plexiglass rainuré avec poignées de tirage, l'ensemble en état d'usage. A l'intérieur de la cabine de douche, je constate que les murs sont couverts d'une faïence à joints ciment en état d'usage. Le bac receveur de la cabine, en faïence blanche, est également en bon état. Celle-ci est alimentée par un robinet mitigeur eau chaude et eau froide avec flexible, pomme et colonne de douche en bon état d'ensemble, quelque peu entartrés.

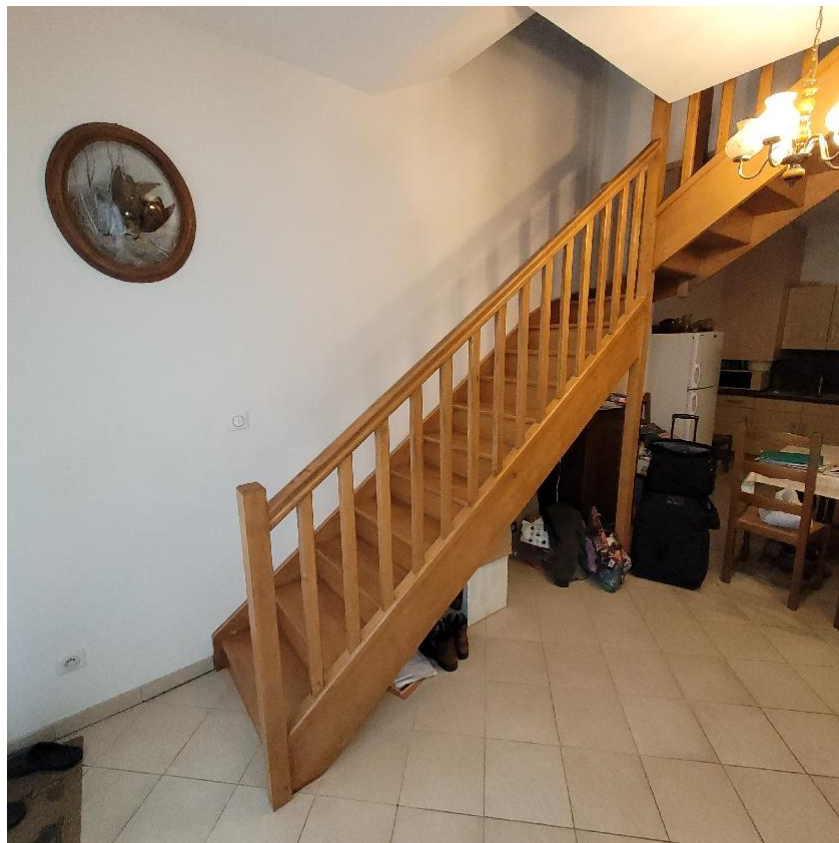
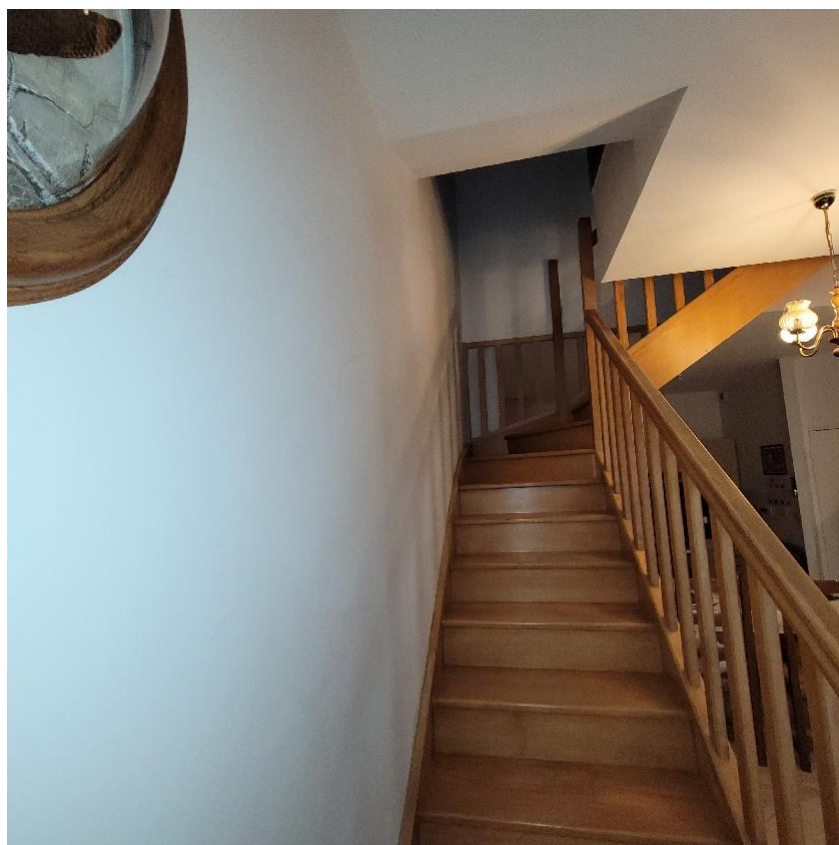
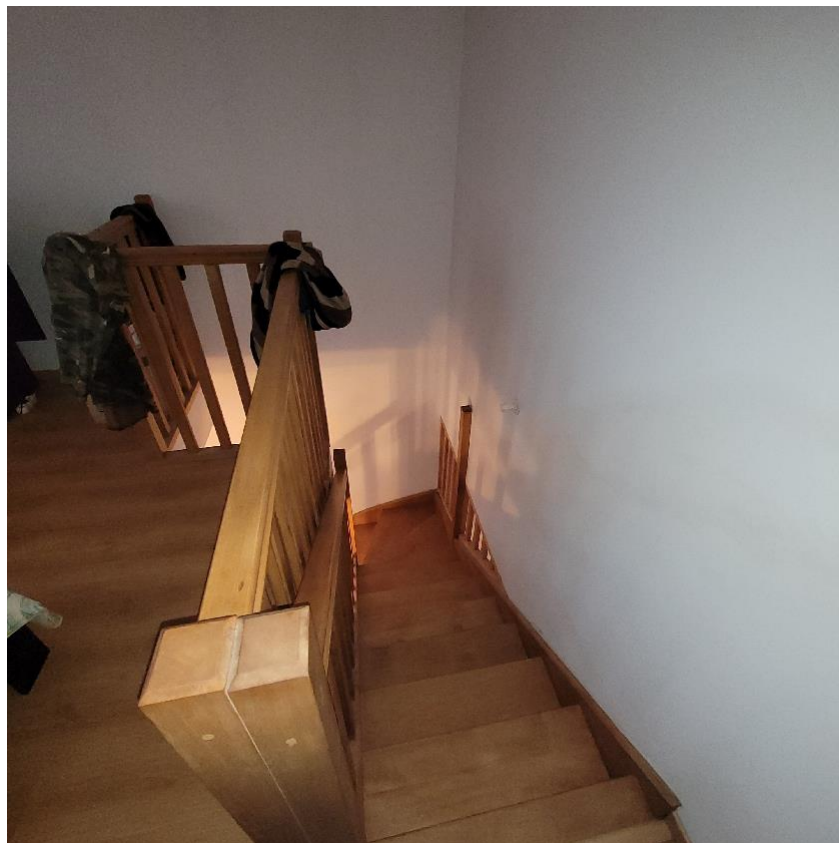
#### **CLICHES PHOTOGRAPHIQUES N°13 A 15**

L'accès au premier étage est assuré par un escalier en bois dont les marches, contremarches, plinthes et rampes sont vernies, l'ensemble en état d'usage.

Les murs et le plafond de cet espace, en doublage de placoplâtre, sont couverts d'une peinture blanche en état d'usage.

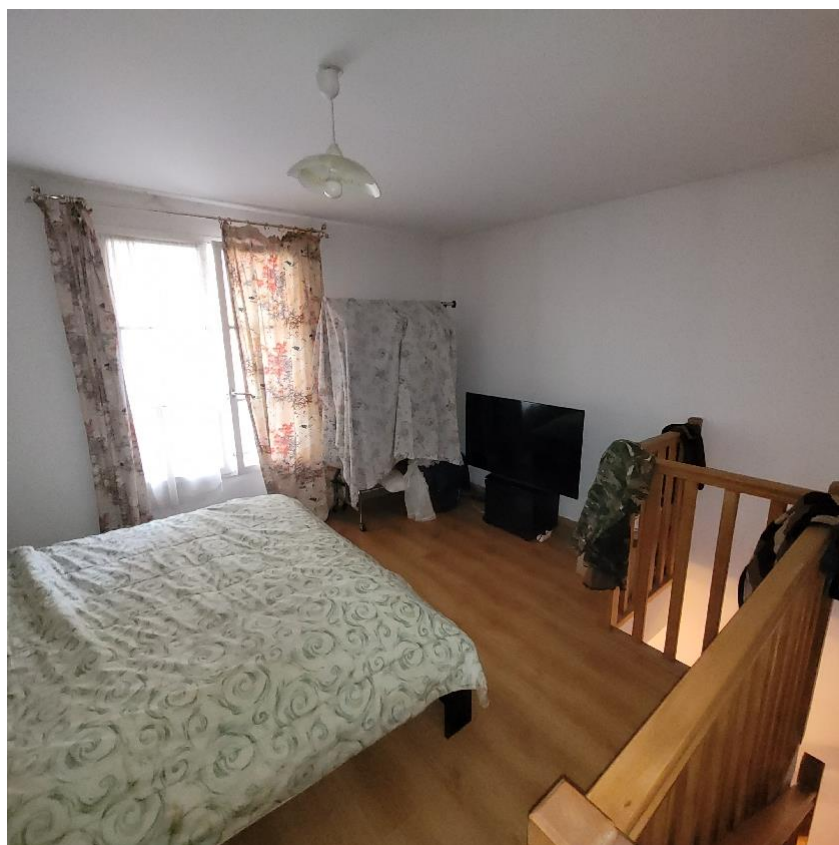
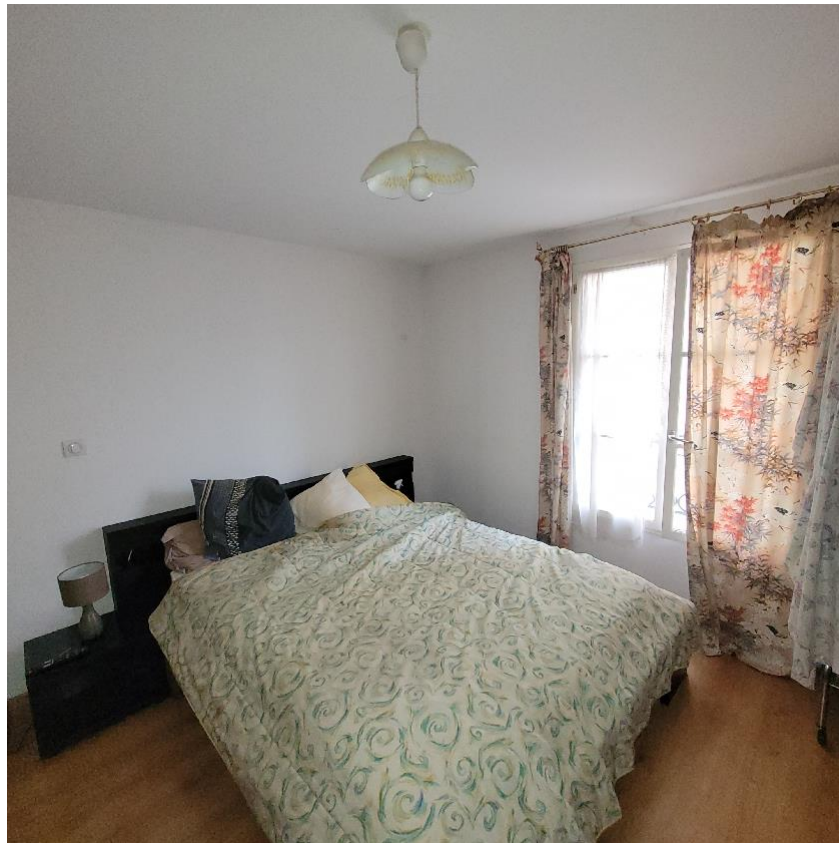
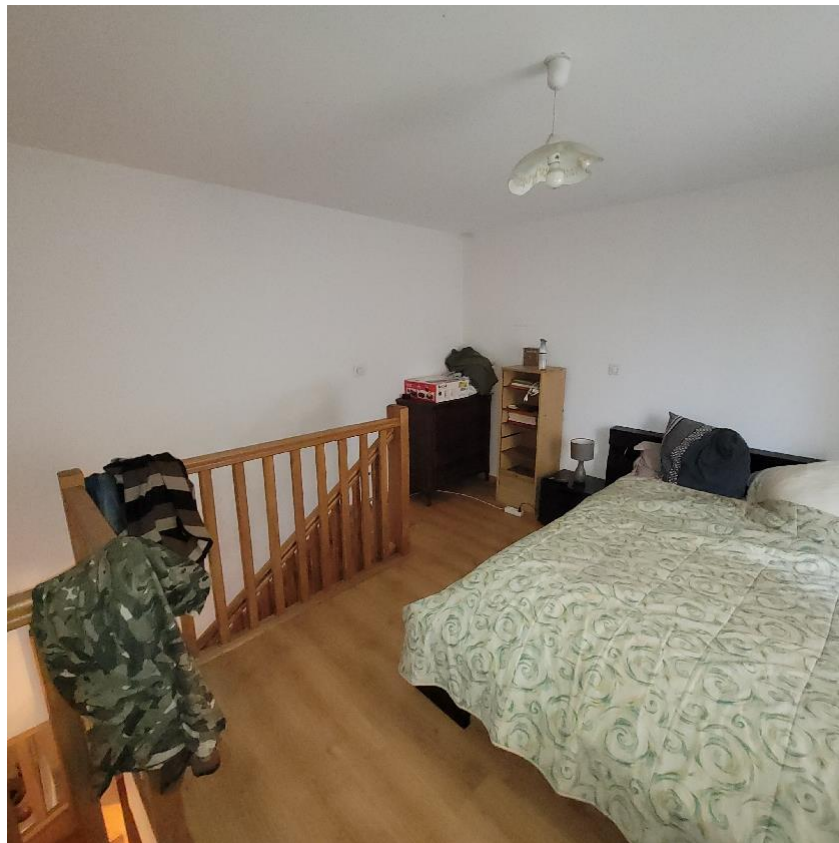
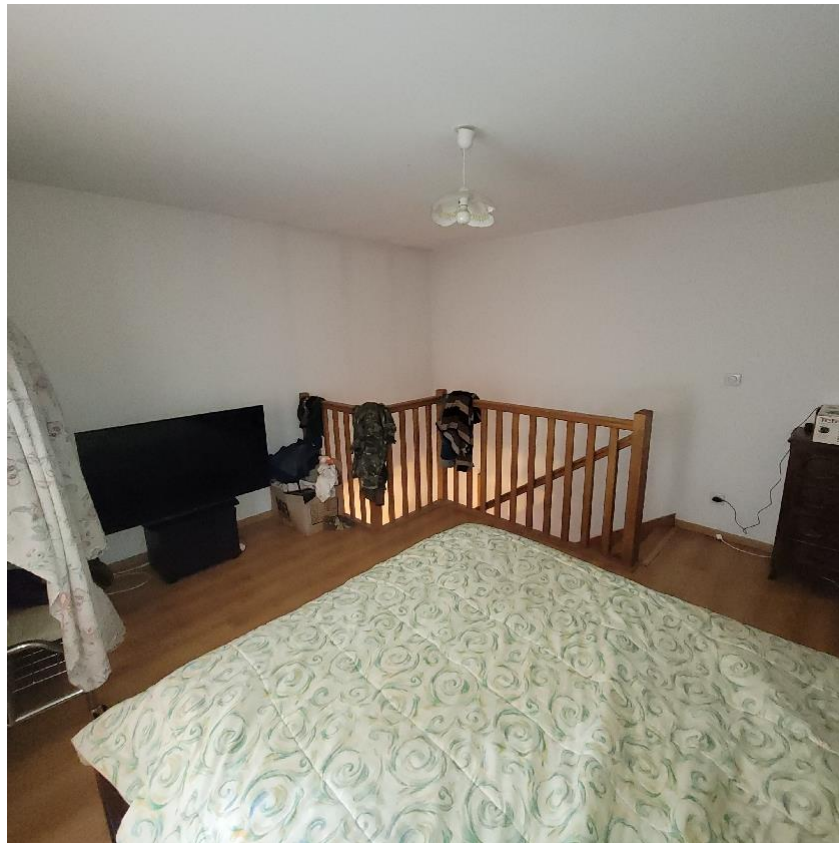
#### **CLICHES PHOTOGRAPHIQUES N°16 A 19**

Sur les murs et au plafond, doublage de placoplâtre couvert d'une peinture blanche quelque peu grisée, défraîchie et présentant des éraflures en partie basse.

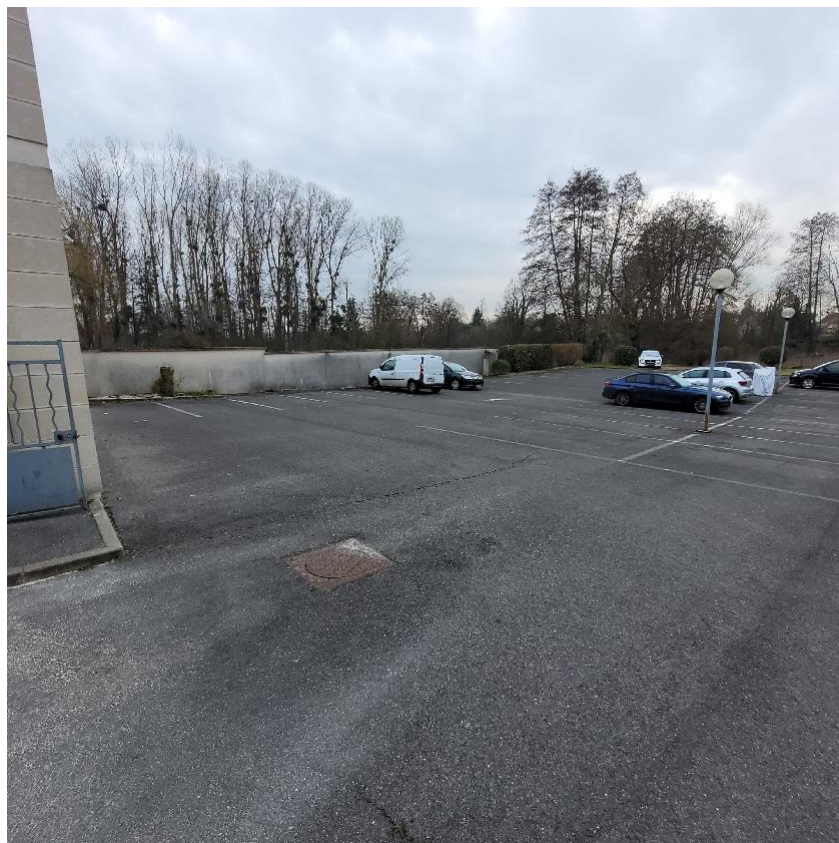
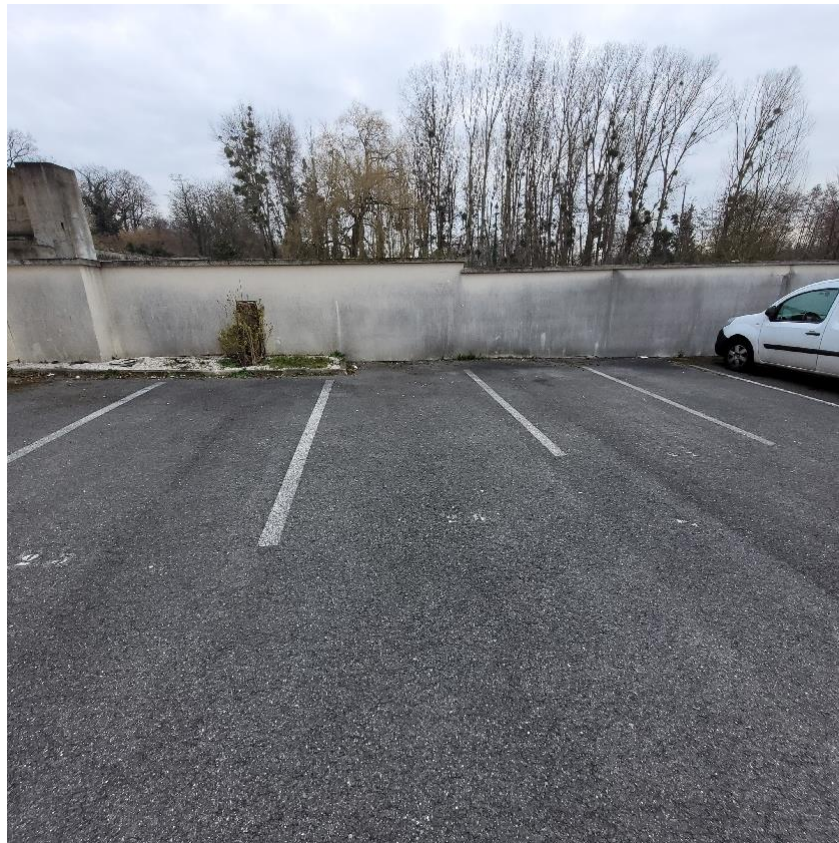
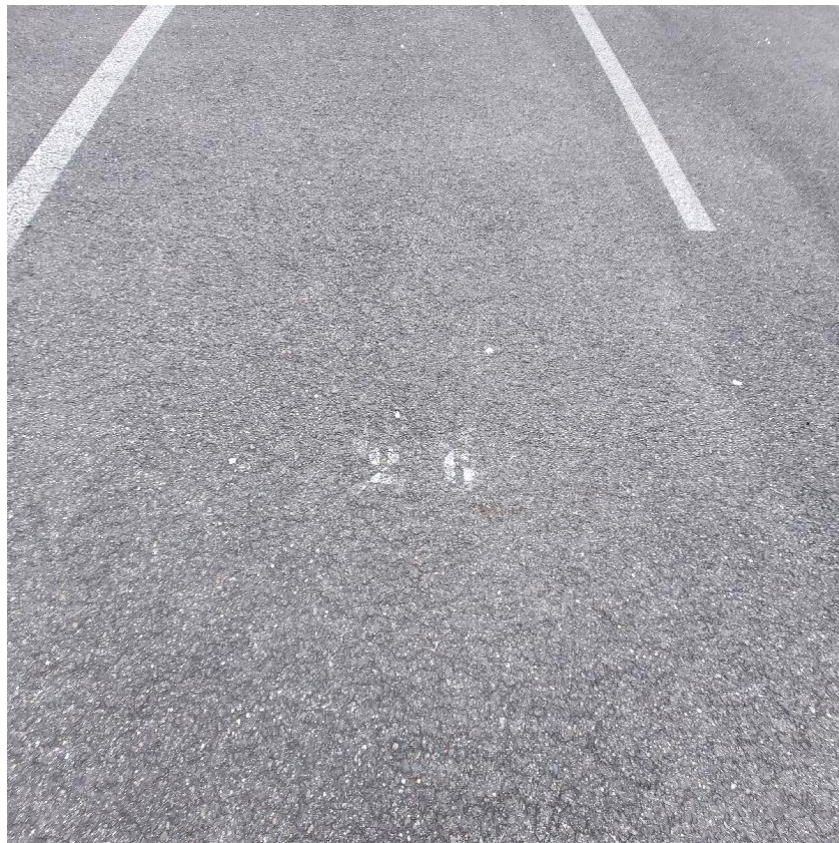
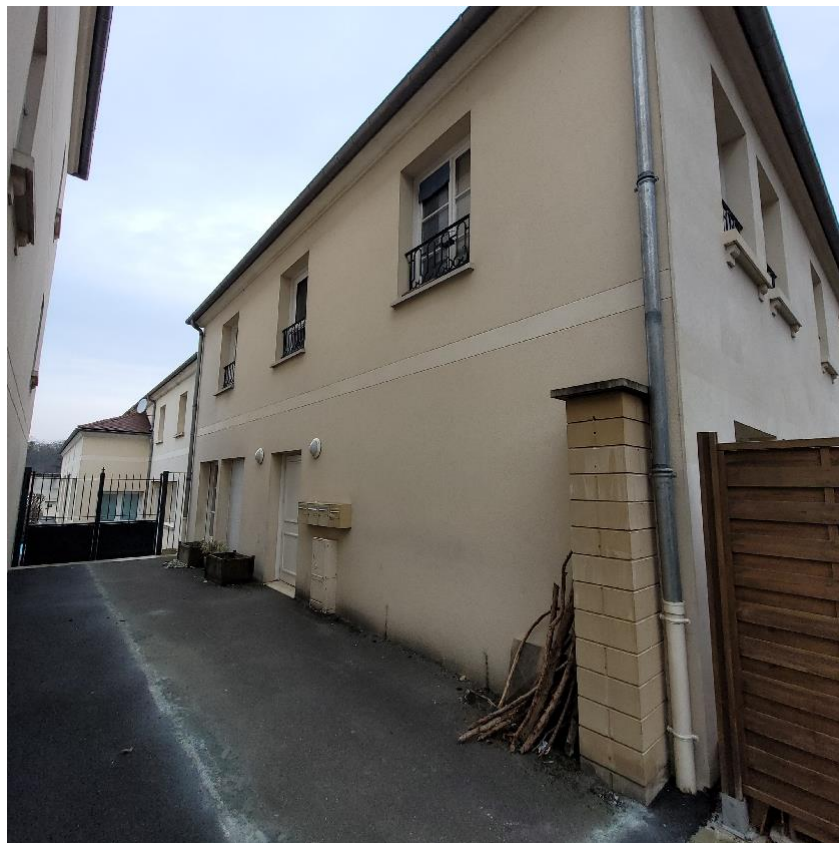
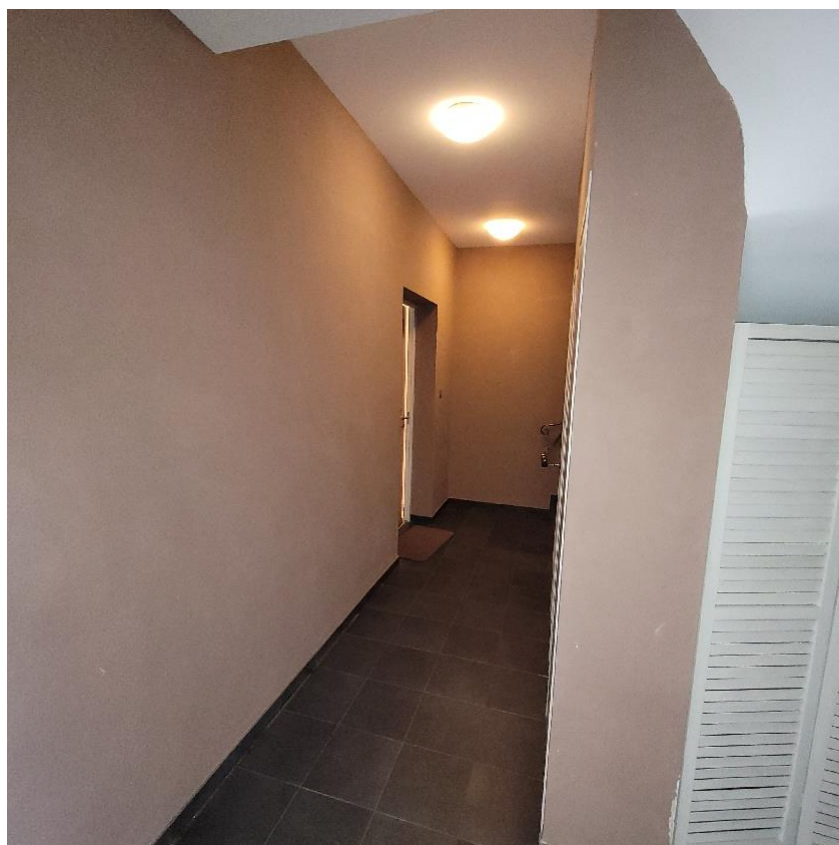
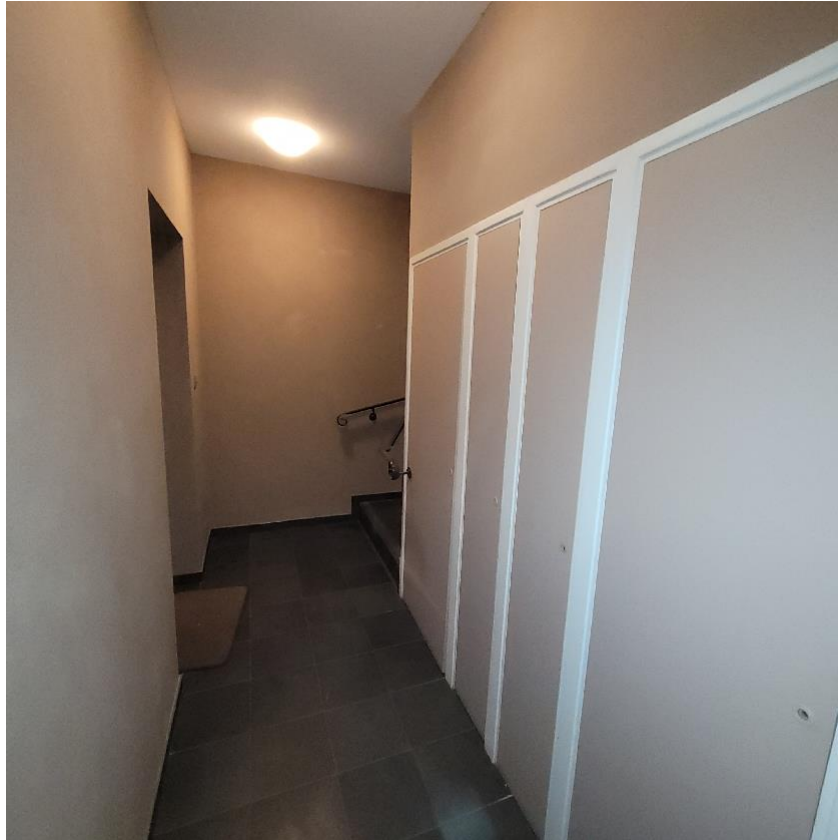
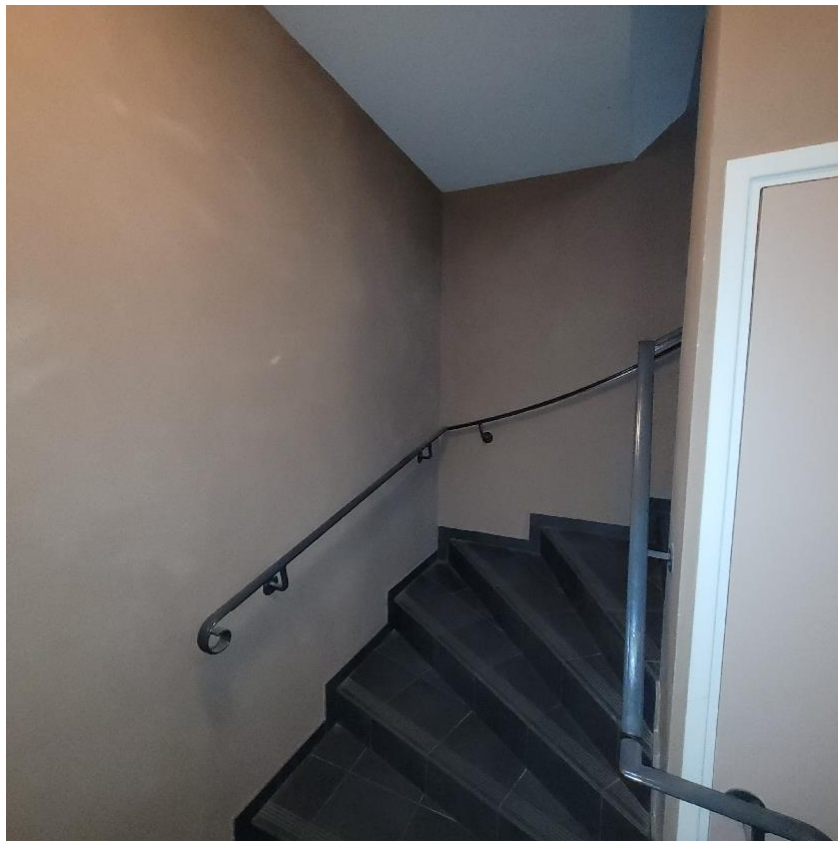
#### **CLICHES PHOTOGRAPHIQUES N°20 A 26**

Le logement décrit bénéficie d'une place de stationnement située à l'arrière sur la parcelle cadastrée section D numéro 925. Cette place porte le numéro 26, lequel est inscrit au sol à la peinture.

De manière générale, je constate que l'immeuble en copropriété dans lequel se situe le logement décrit est en bon état d'entretien et de réparation
