PROCES-VERBAL DE DESCRIPTION

PROCES VERBAL DE DESCRIPTION

LE LUNDI VINGT NOVEMBRE
DEUX MILLE VINGT-TROIS

Lequel m'ayant préalablement exposé qu'il poursuit la **vente en licitation partage** d'un immeuble lui appartenant en indivision avec **Madame CAMPI Valérie, Agnès, Aimée** situé **8 Rue de la Libération 60530 DIEUDONNE**.

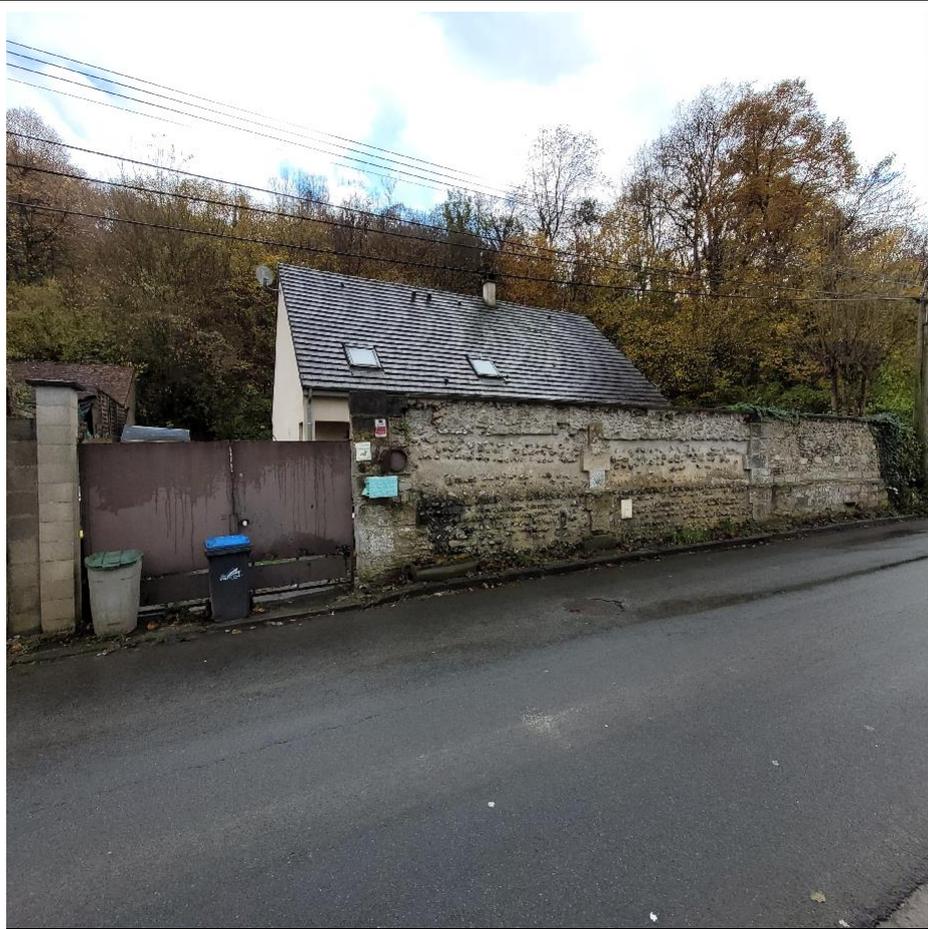
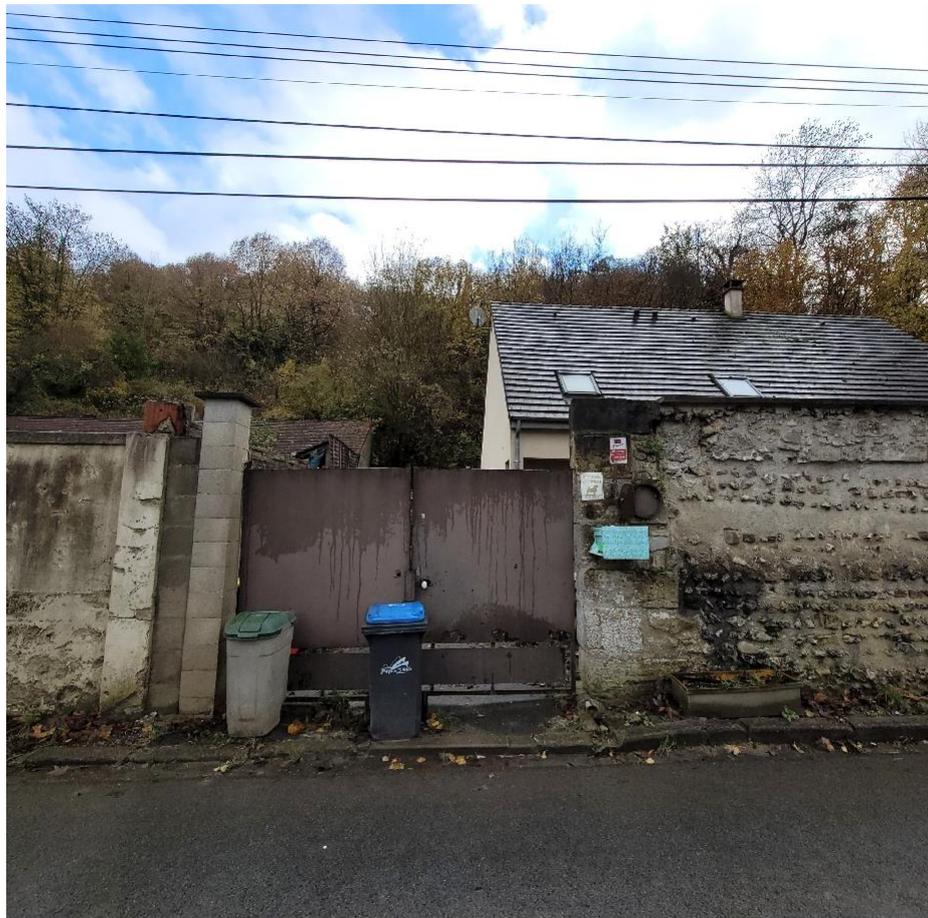
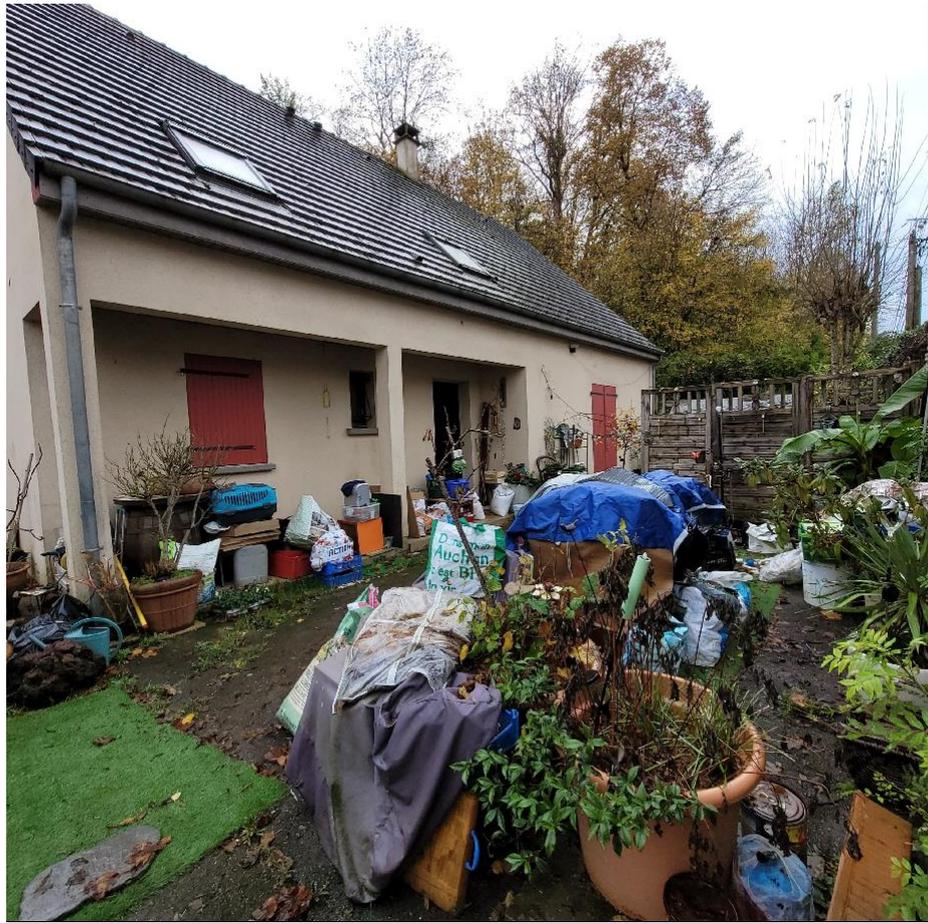
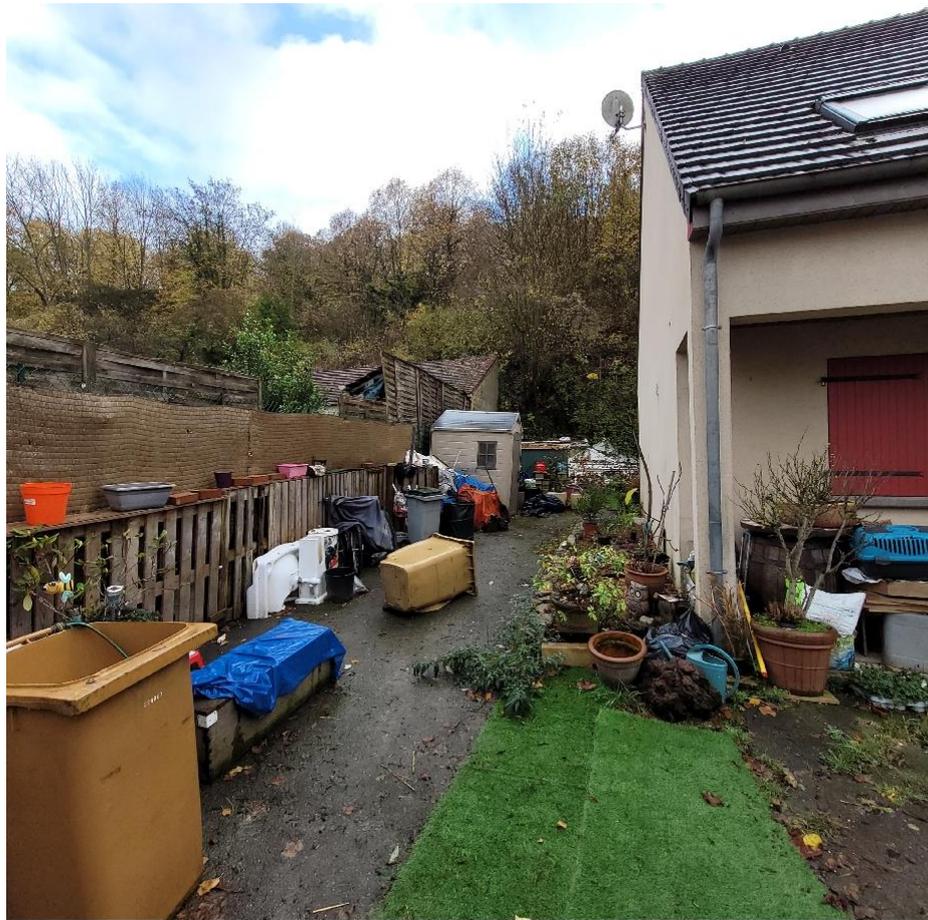
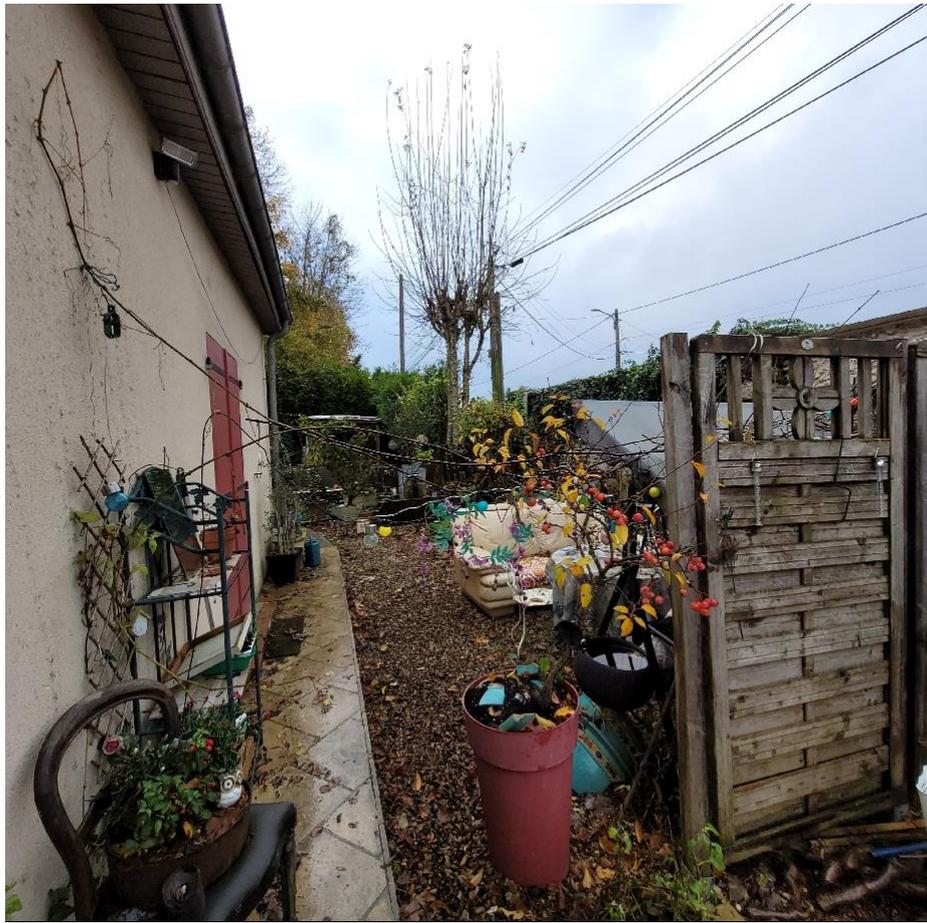
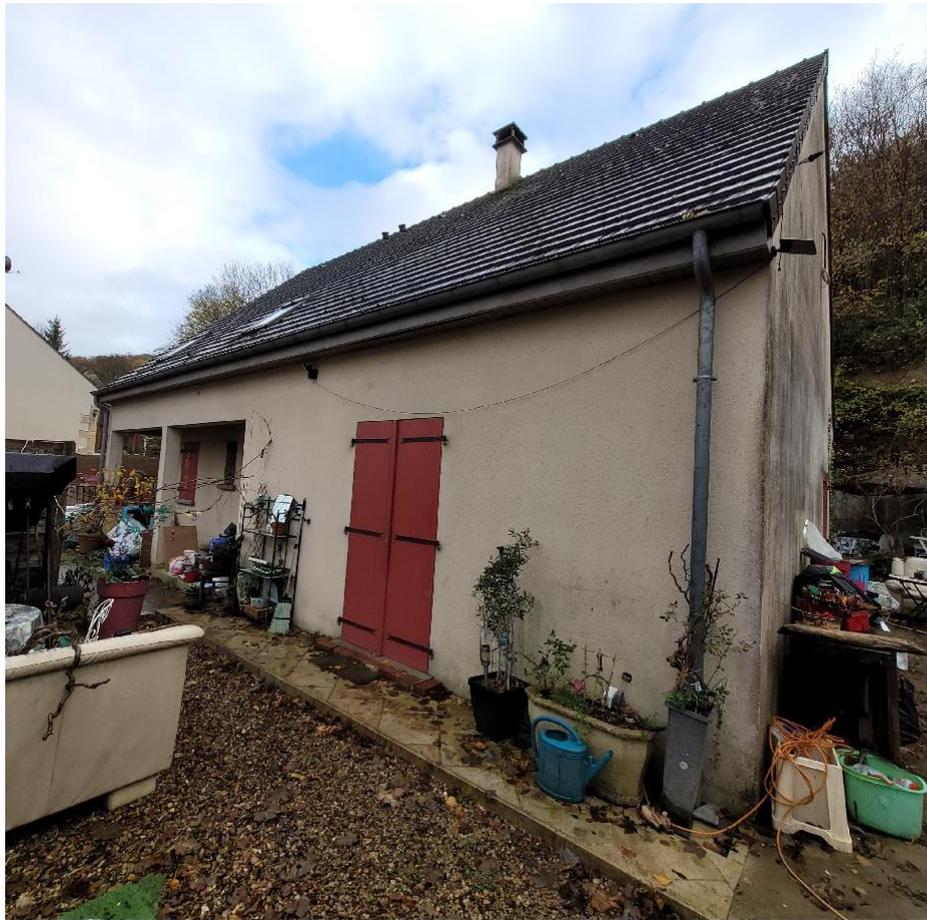
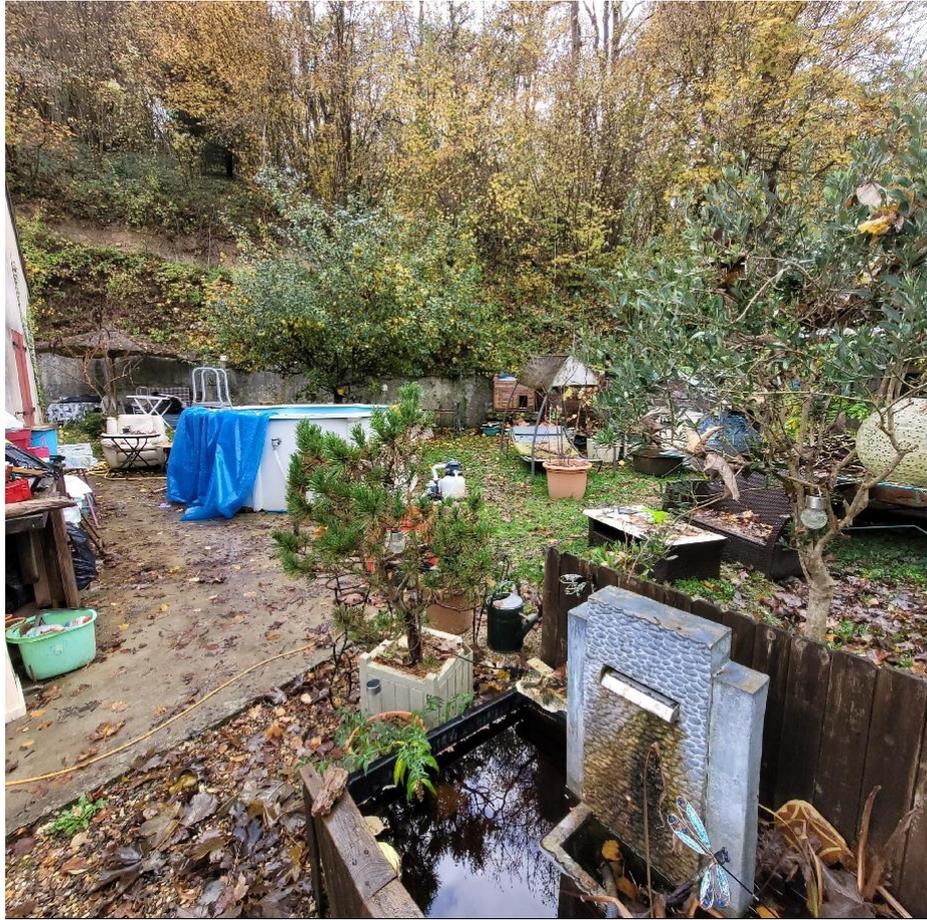
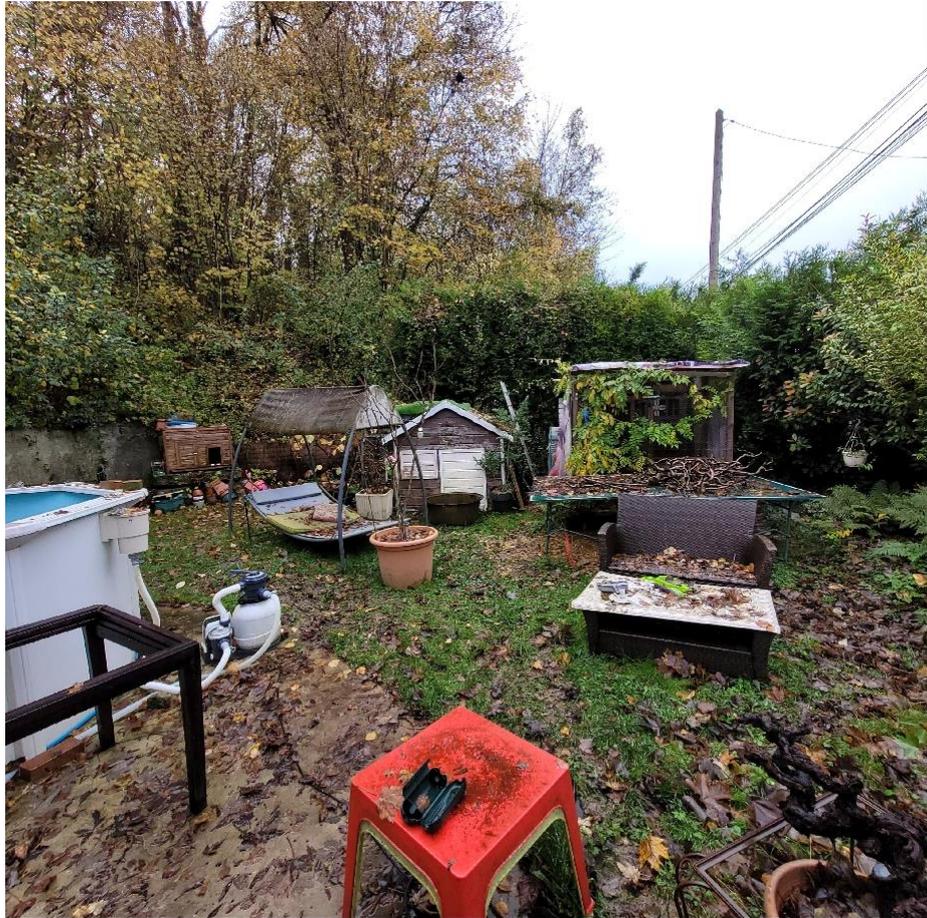
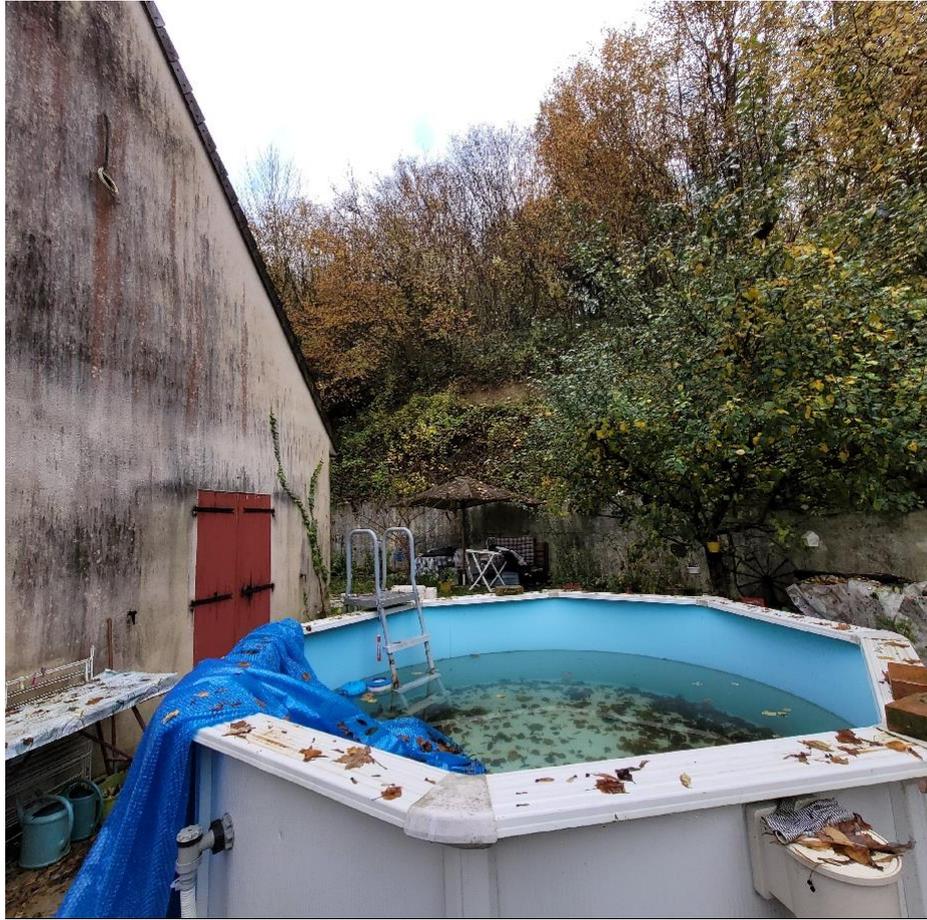
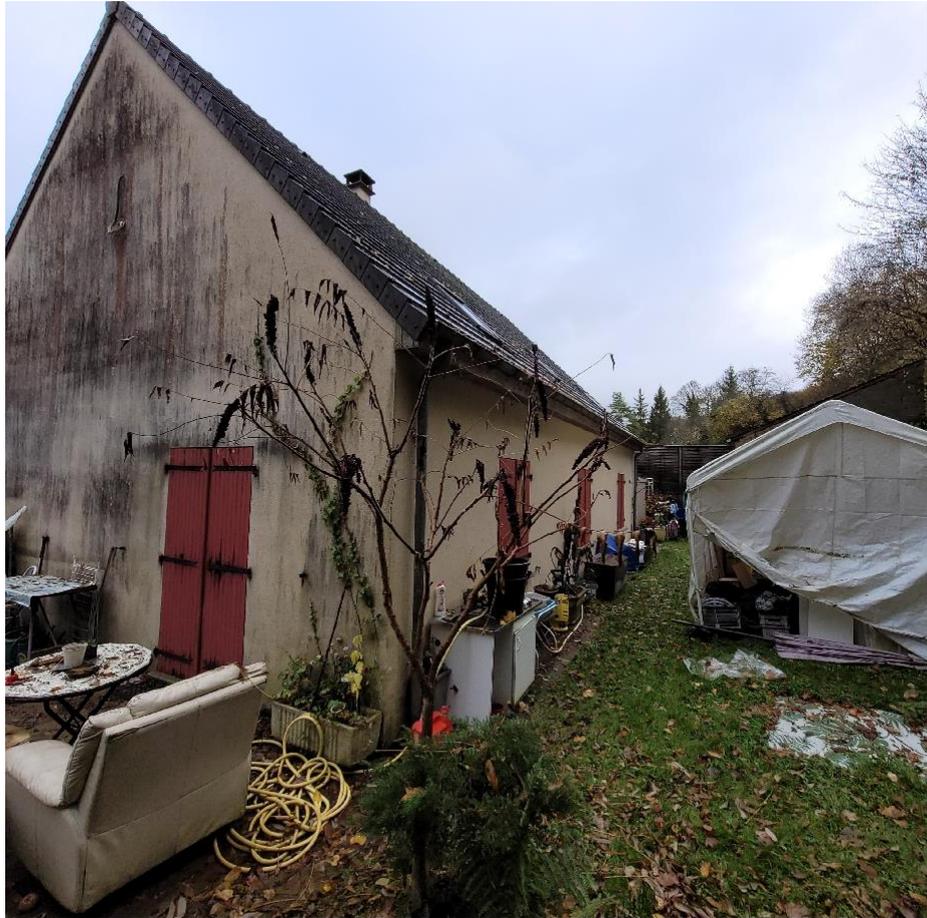
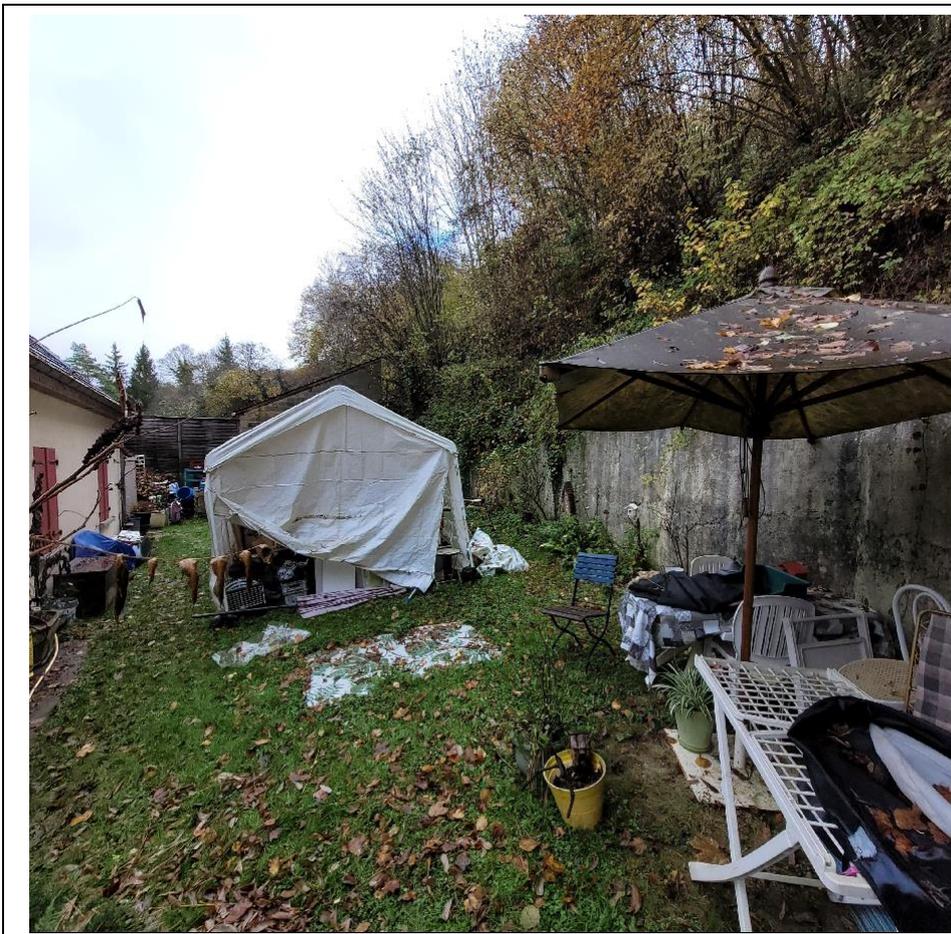
CLICHES PHOTOGRAPHIQUES N°1 A 11

Il s'agit d'un pavillon indépendant de construction récente dont les façades et pignons sont couverts d'un crépi gratté en état d'usage à l'exception de quelques marques d'usure.

La maison est surmontée d'une toiture en tuiles mécaniques récente et en bon état.

Je relève la présence de gouttières et descentes d'eau en zinc en bon état.

À l'avant des deux façades, en sous-face de toiture, présence de cache-moineaux en bois partiellement peints, en état d'usage à l'exception de quelques zones d'affaissement.

Au rez-de-chaussée, les fenêtres sont protégées par des volets en planches de bois peintes en état médiocre (peinture défraîchie et éléments partiellement vermoulus).

Cette maison est fermée sur la voie publique par un mur d'enceinte ancien en moellons de pierres jointés de ciment, l'ensemble surmonté de chapeaux en éléments béton en état d'usage.

Cette clôture s'ouvre en partie latérale par un portail ancien à deux vantaux métalliques couvert d'une peinture ancienne et défraîchie. Le vantail gauche de cette huisserie extérieure est soutenu par un pilier en béton à l'état brut. Je constate que les vantaux de ce portail sont faussés et maintenus fermés par une simple chaîne cadénassée.

La maison d'habitation est entourée d'un jardin dont la première partie est couverte d'un revêtement en bitume ancien et dégradé. Le long de ce revêtement, je relève la présence de parterres fermés par des pavés anciens.

En partie droite de la façade avant, la maison est longée d'une surface gravillonnée et d'une terrasse carrelée étroite, l'ensemble en état d'usage. Cet espace est fermé par des claustras en bois anciens et dégradés. De manière générale, je constate que ce jardin est encombré de meubles et effets divers.

Le jardin de la propriété est fermé en première partie sur la propriété voisine située au 10, rue de la libération, par un grillage et des claustras en bois, en état d'usage.

À l'arrière, la maison bénéficie d'une zone enherbée en état d'usage. Cet espace se poursuit le long du pignon droit au bas duquel je relève la présence d'une plus large terrasse en béton à l'état brut. Le fond de la zone enherbée est fermé par un mur de soutènement en béton à l'état brut.

À l'arrière de ce mur, les parcelles cadastrées section D numéros 949 et 951, sont très fortement inclinées et à l'état de savart (bois et taillis).

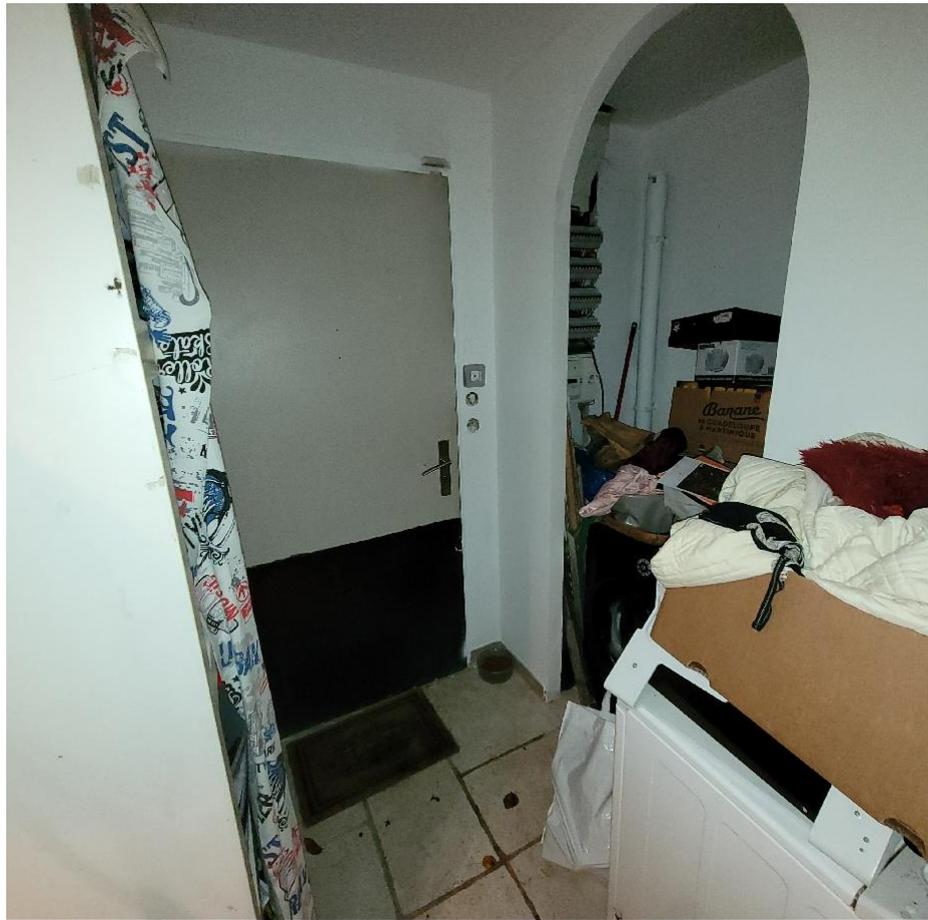
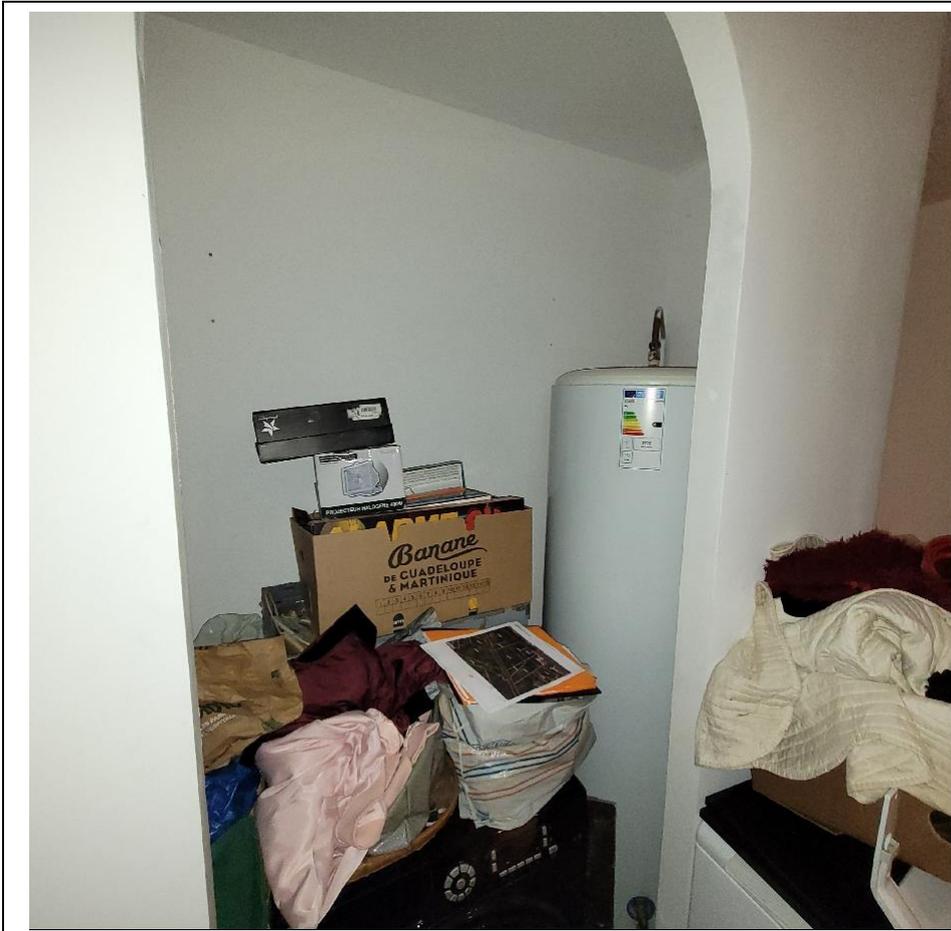
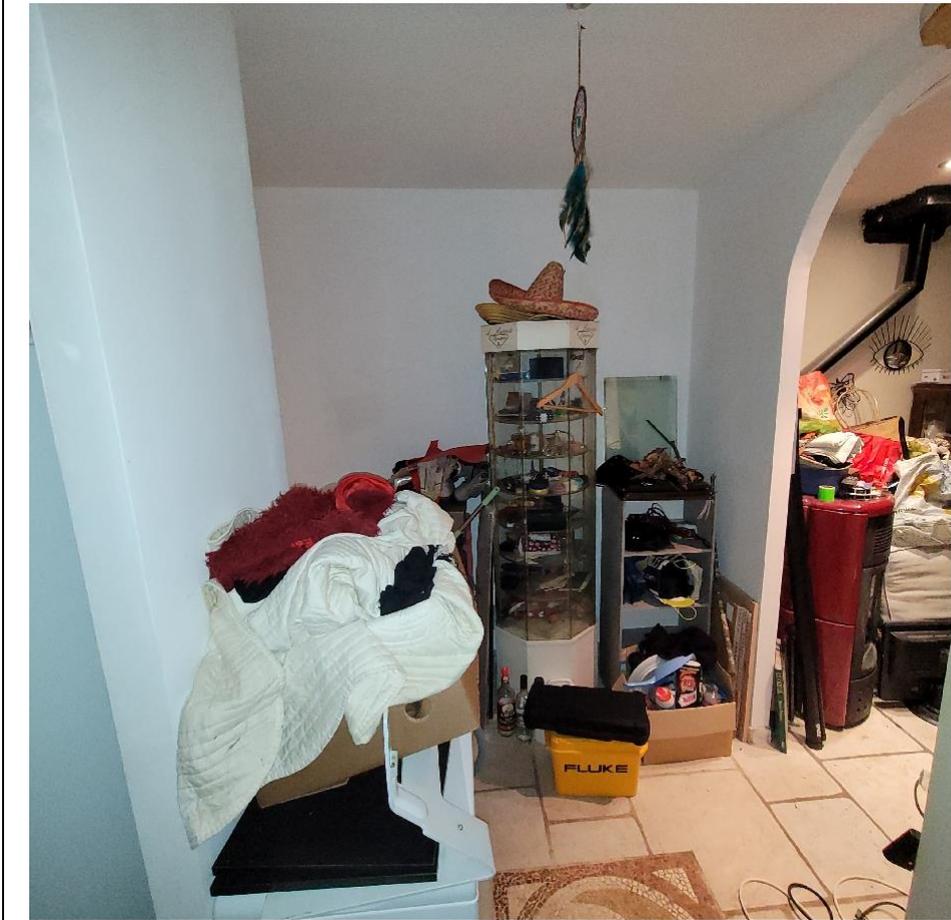
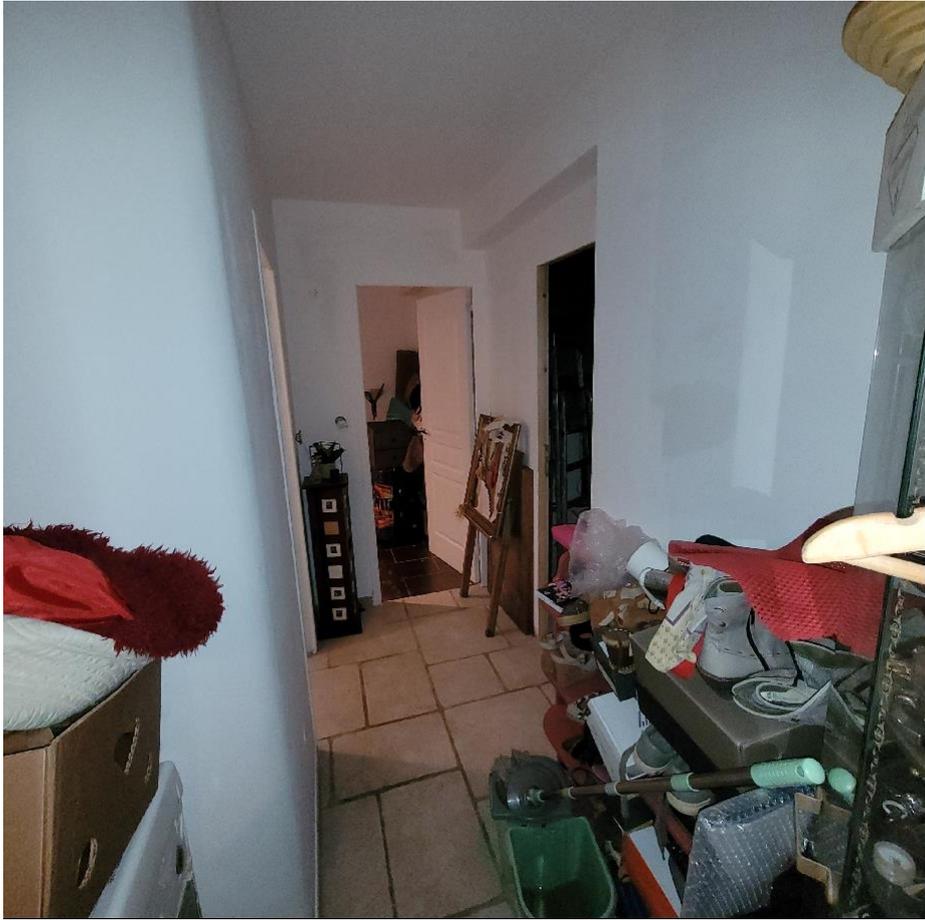
CLICHES PHOTOGRAPHIQUES N°12 A 15

Au sol, carrelage à joints ciment récent, en état d'usage, encrassé.

Les plinthes sont en carrelage, assorties au revêtement de sol, en bon état.

Sur mes murs et plafond, peinture blanche en état d'usage. Je constate que ce revêtement a été grossièrement appliqué.

L'accès à la maison est assuré par une porte sécurisée couverte sur ses deux faces d'une peinture bicolore grossièrement appliquée. La gâche située dans la feuillure du cadre de cette porte a fait l'objet d'un rafistolage artisanal. Le cadre de porte, en bois, est couvert d'une peinture grossièrement appliquée. Les système de fermeture et poignées sont en état d'usage.

Cette pièce bénéficie d'une petite alcôve destinée à aménager un placard dont le sol est identique à l'entrée. Absence de plinthe. Sur les murs et au plafond, peinture blanche grossièrement appliquée, présentant quelques percements laissés en l'état. Dans cet espace, je relève la présence d'un chauffe-eau électrique en état d'usage apparent. À noter également la présence d'un tableau de disjoncteurs avec coupure générale et compteur, l'ensemble en état d'usage apparent. Je constate que le cache du coffret électrique est manquant. Cette alcôve est accessible par une ouverture cintrée dépourvue d'hubrisserie et couverte d'une peinture blanche en état d'usage.

Les équipements électriques situés dans cet espace sont en état d'usage apparent. Je constate néanmoins que les terminaux sont déchaussés de leurs compartiments et que plusieurs éléments de ces derniers sont manquants (plastrons, boutons). À l'entrée de la maison, présence de deux arrivées électriques dépourvues de terminal.

Absence de dispositif de chauffage.

Superficie de la pièce : 8.20 m².

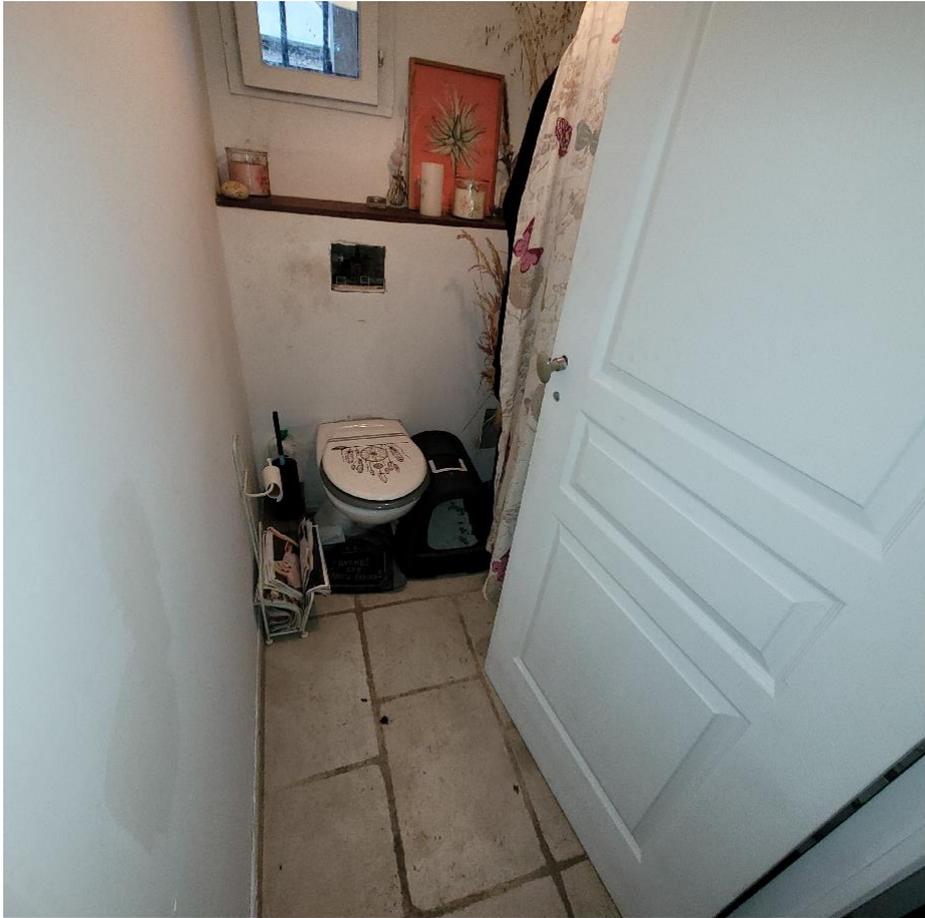
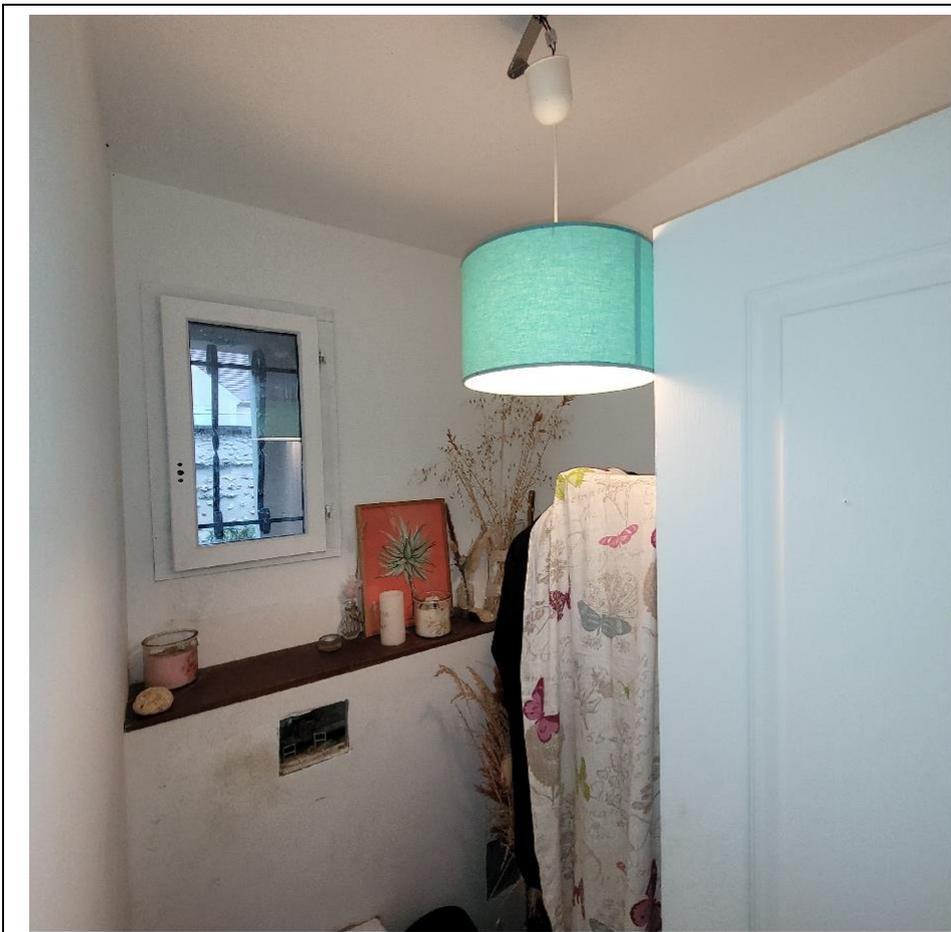
CLICHES PHOTOGRAPHIQUES N°16 ET 17

Sol et plinthes, carrelage à joints ciment en état d'usage, quelque peu encrassé.

Sur les murs et au plafond, placoplâtre couvert d'une peinture blanche présentant plusieurs taches et éraflures légères. Ce revêtement est grossièrement appliqué.

L'accès à cette pièce est assuré par une porte à caissons thermomoulée couverte sur ses deux faces d'une peinture blanche grossièrement appliquée. Je constate que la poignée de la face extérieure de cette porte est manquante. Le système de fermeture est en état d'usage apparent. Le cadre de porte, en bois, est couvert d'une peinture blanche grossièrement appliquée. Je relève également la présence de quelques chocs partiellement réparés au plâtre.

Cette pièce est éclairée par une fenêtre haute à simple vantail, en bois, double vitrage, dépourvue de poignée et couverte d'une peinture blanche grossièrement appliquée. À l'extérieur, cette fenêtre est protégée par une grille métallique fixe.

Cette pièce est équipée d'une cuvette de toilette en faïence blanche suspendue avec double abattant en plastique encrassée et entartrée. Je constate que les commandes du réservoir sont déposées. Le caisson contenant le réservoir, en placoplâtre, est couvert d'une peinture blanche tachée. Il est surmonté par un plateau en bois verni incomplet et éraflé.

À droite de la cuvette, dans le doublage, je relève la présence d'une ouverture béante.

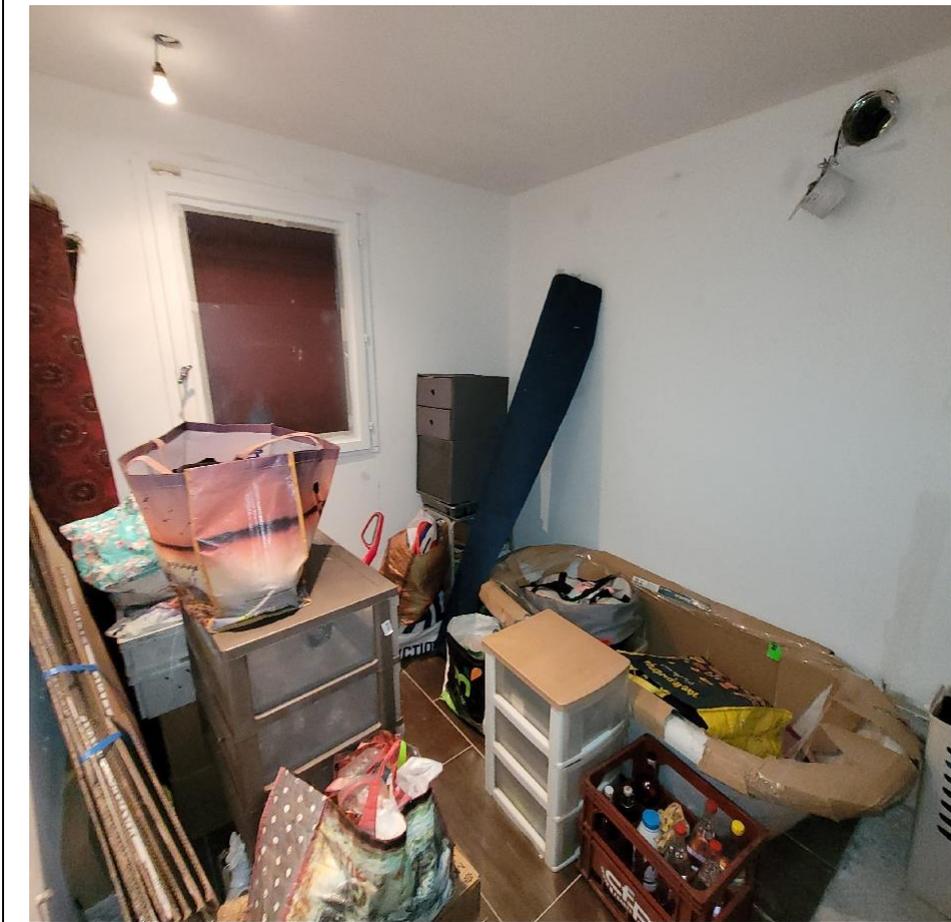
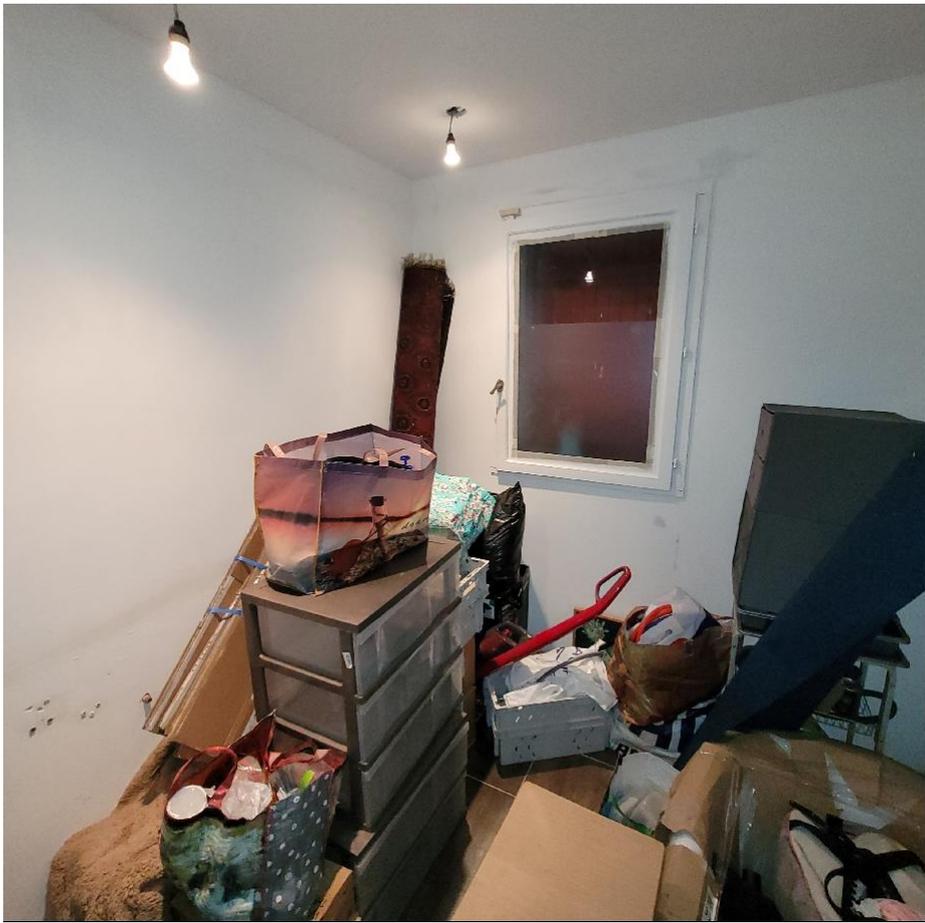
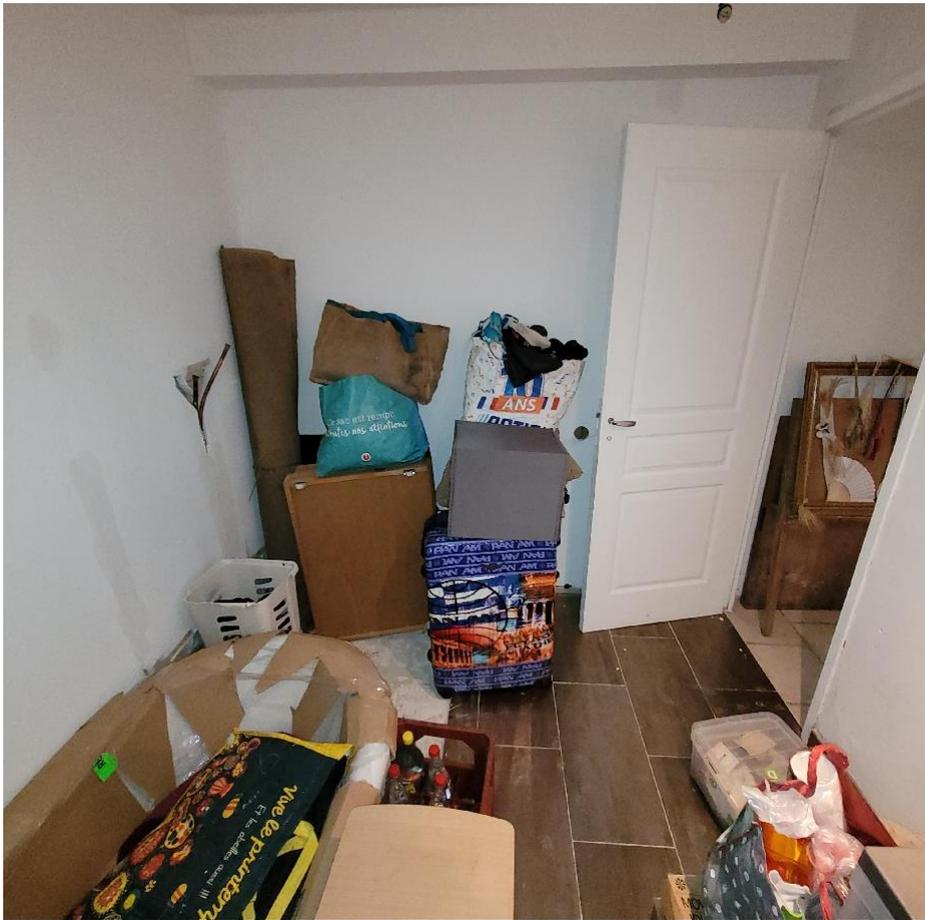
CLICHES PHOTOGRAPHIQUES N°18 A 20

Au sol, carrelage à joints ciment incomplet. La surface carrelée est néanmoins en état d'usage.

Sur les murs et au plafond, doublage de placoplâtre couvert d'une peinture blanche grossièrement appliquée (traces de rouleau nettement visibles en plusieurs points). Je relève également la présence de marques et percements sur le premier pan de mur à gauche en entrant.

Cette pièce est accessible par une porte à caissons thermomoulée couverte sur ses deux faces d'une peinture blanche grossièrement appliquée. Je constate que la poignée de la face extérieure est manquante. Les système de fermeture et poignées sont en état d'usage. Le cache de l'entrée de serrure et la plaque d'hygiène sont manquants. Le cadre de porte, en bois, est couvert d'une peinture blanche grossièrement appliquée.

Les équipements électriques situés dans cet espace sont en état d'usage apparent. Les terminaux sont néanmoins incomplets et déchaussés de leurs compartiments respectifs. À l'arrière de la porte d'accès, une arrivée électrique dépourvue de terminal.

En partie haute, présence d'une VMC sortie de son compartiment.

Je constate que cette pièces est dépourvues d'équipements sanitaires. Les arrivées et évacuations d'eau sont en revanche visibles.

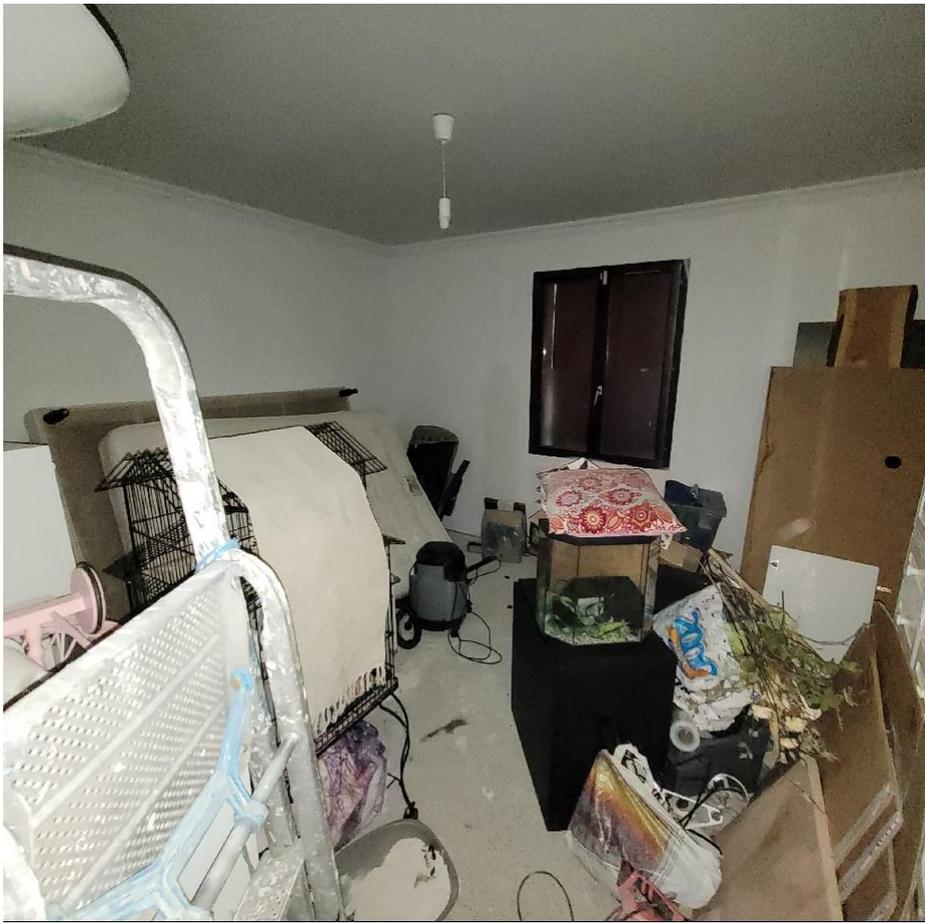
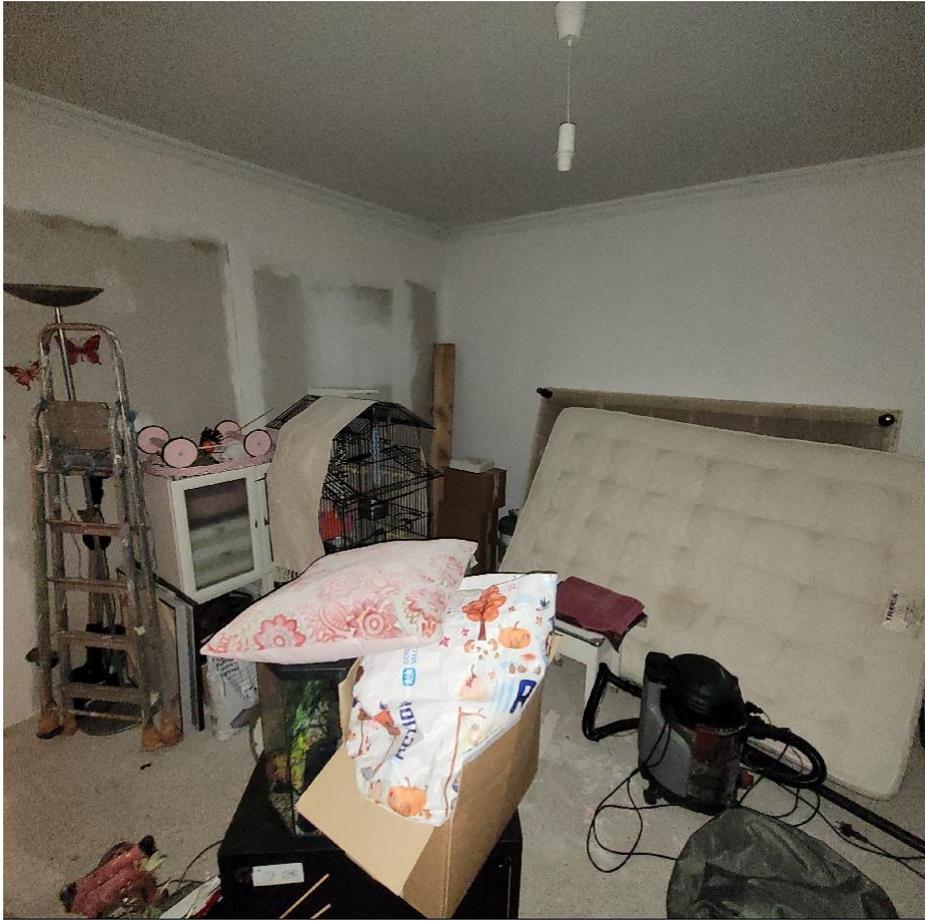
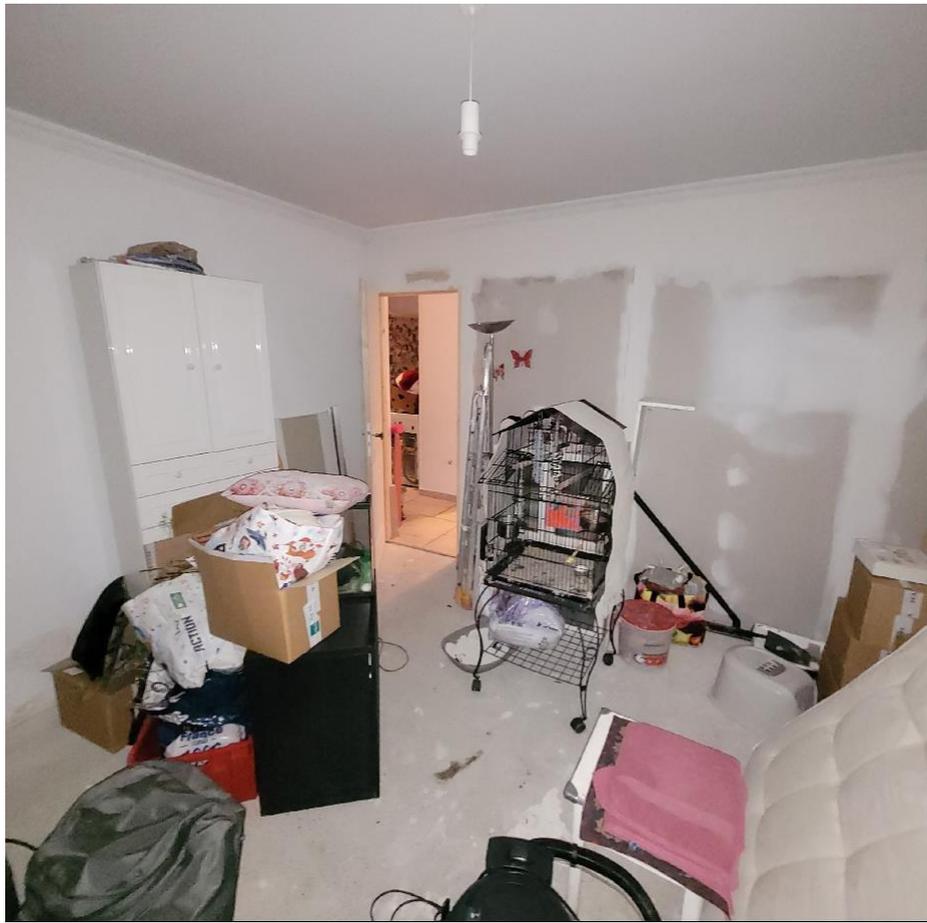
CLICHES PHOTOGRAPHIQUES N°21 A 23

Au sol, dalle béton à l'état brut. Absence de plinthe.

Sur les murs et au plafond, doublage de placoplâtre couvert d'une peinture blanche incomplète. À noter la présence en cueillie d'une corniche de polystyrène couverte d'une simple couche d'apprêt.

Les équipements électriques situés dans cet espace sont en état d'usage apparent. Je constate néanmoins que les terminaux sont incomplets et déchaussés de leurs compartiments. Certains terminaux sont également manquants.

Cette pièce est éclairée par une fenêtre en bois, à deux vantaux et double vitrage, couverte d'une peinture et d'un vernis anciens et défraîchis. Les système de fermeture et poignée sont en état d'usage. Le cache de la ventilation supérieure du vantail droit est manquant.
