PROCES-VERBAL DE DESCRIPTION

PROCES VERBAL DE DESCRIPTION

LE LUNDI VINGT NOVEMBRE
DEUX MILLE VINGT-TROIS

Lequel m'ayant préalablement exposé qu'il poursuit la **vente en licitation partage** d'un immeuble lui appartenant en indivision avec **Madame CAMPI Valérie, Agnès, Aimée** situé **8 Rue de la Libération 60530 DIEUDONNE**.

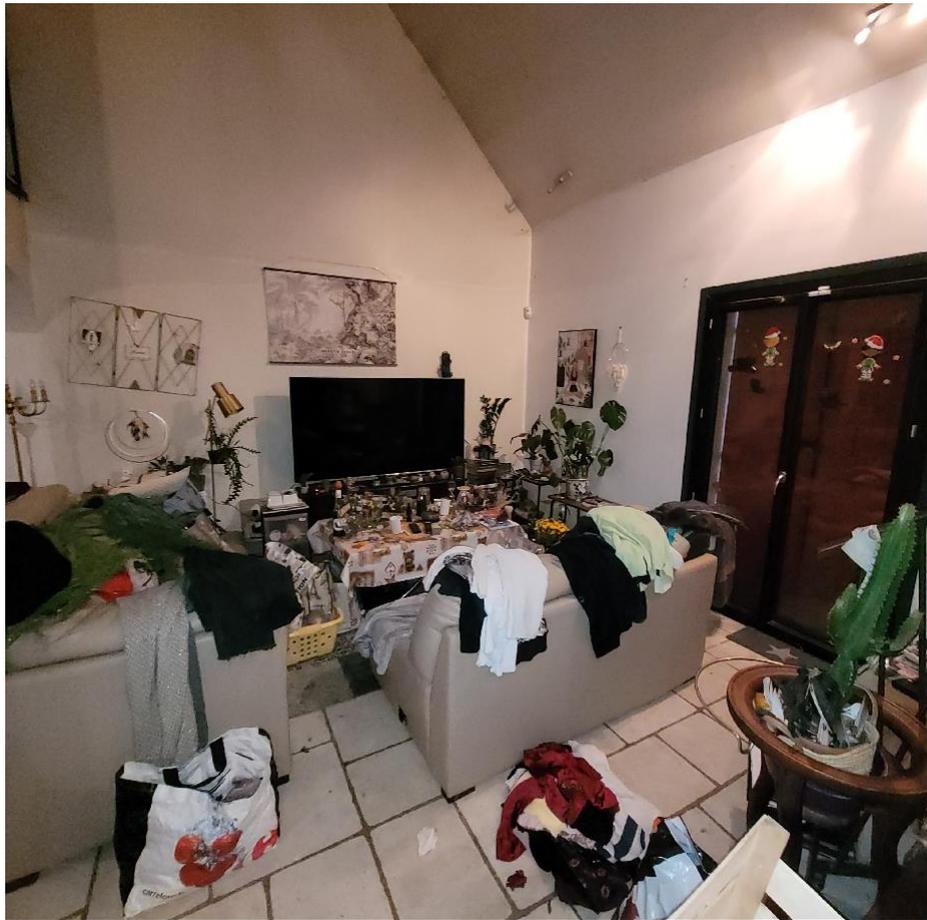
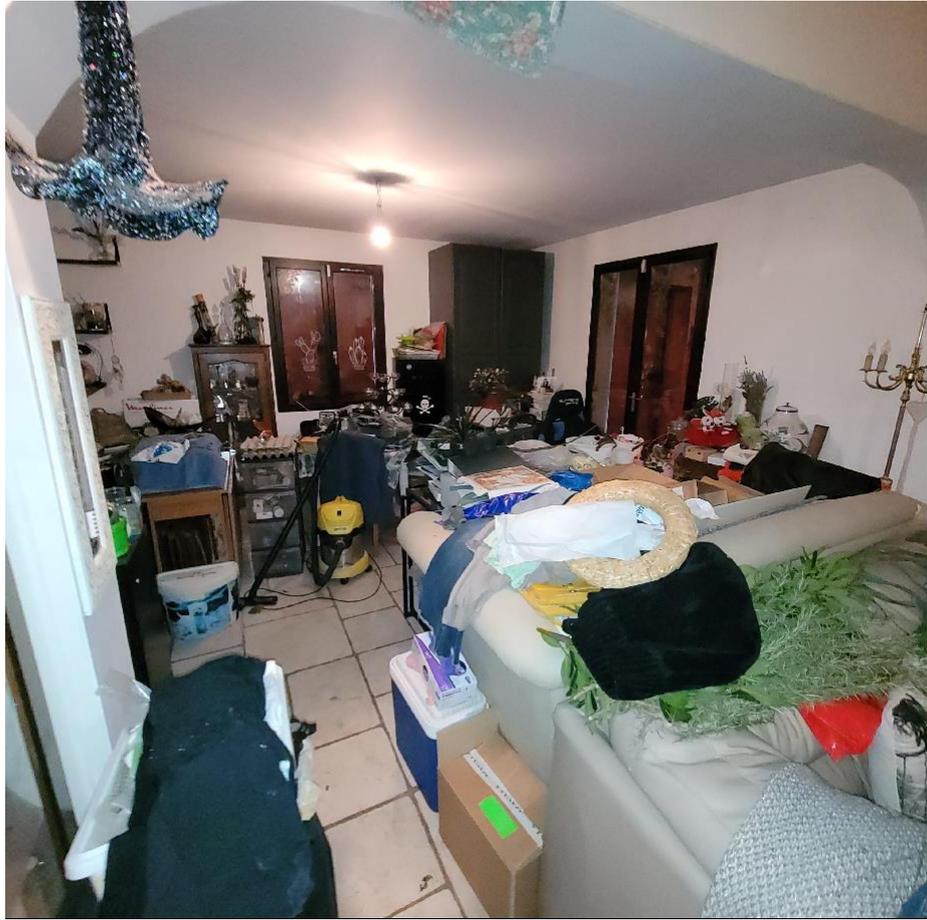
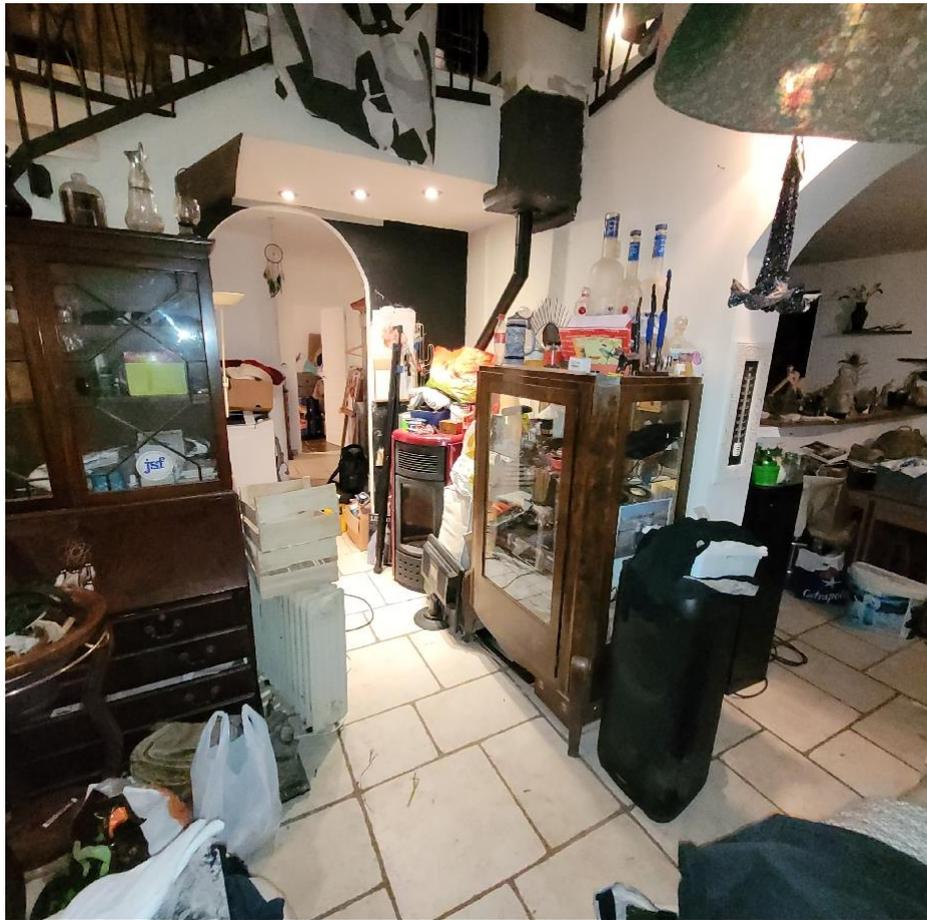
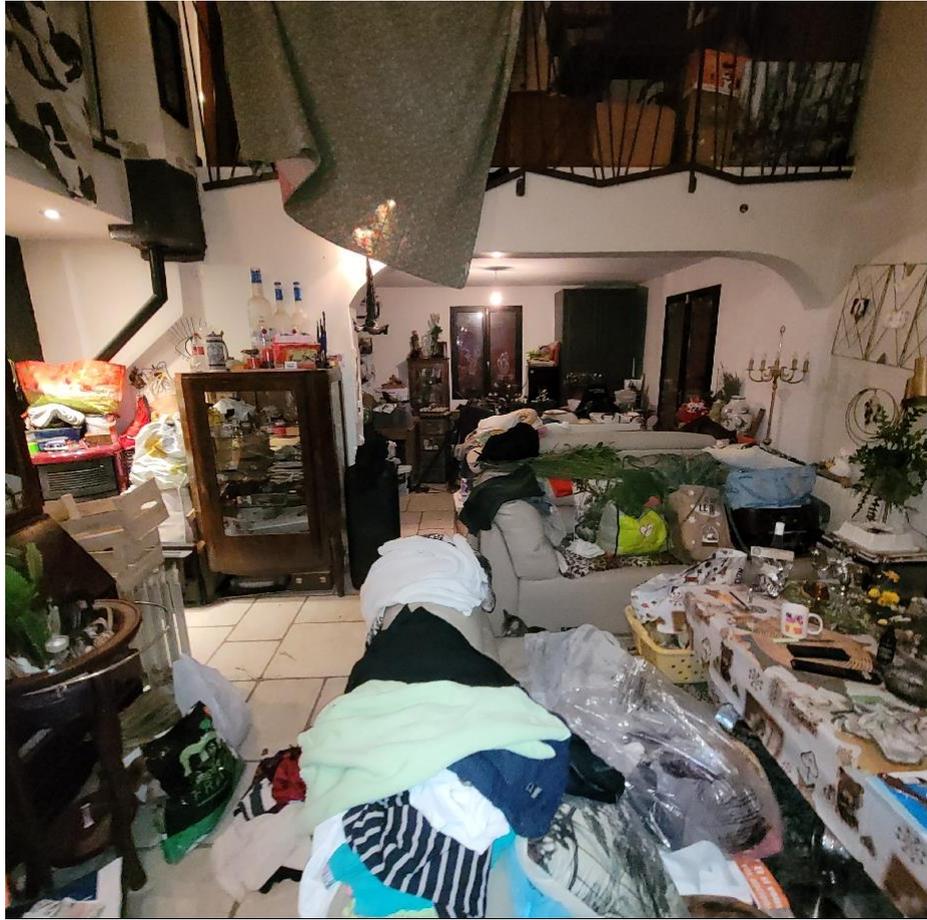
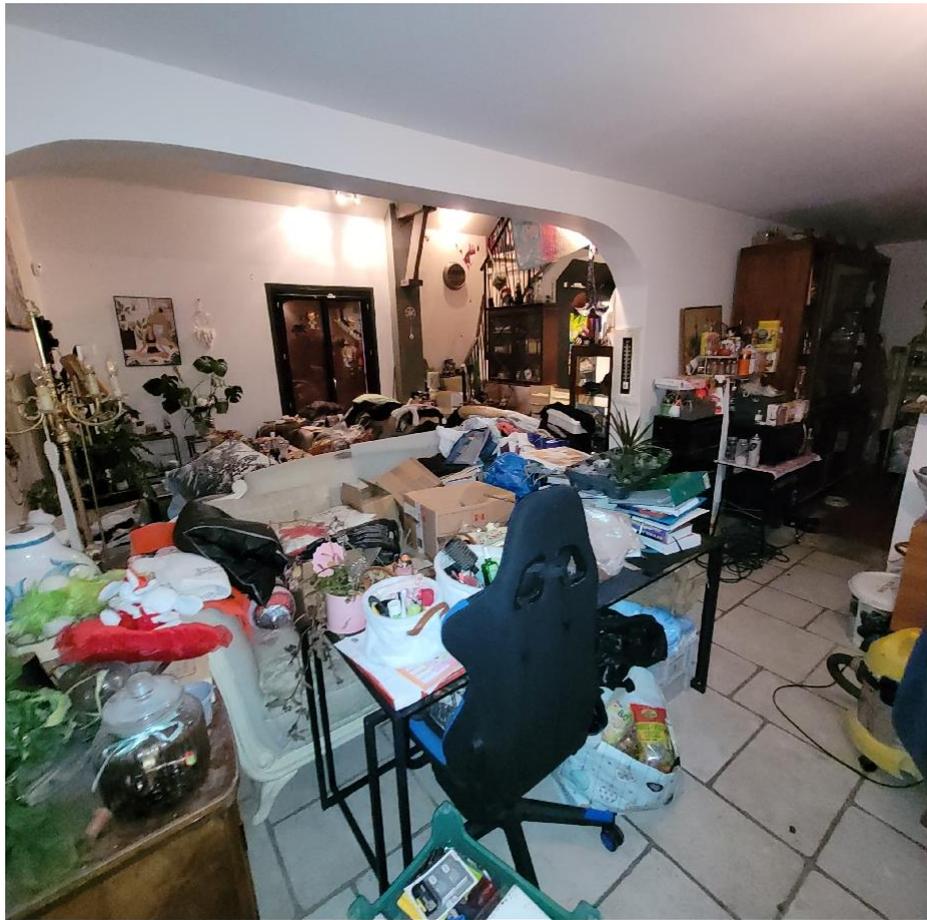
CLICHES PHOTOGRAPHIQUES N°24 A 28

Sol et plinthes, carrelage à joints ciment en état d'usage, encrassé.

Sur les murs, au plafond et en soupente, doublage de placoplâtre couvert d'une peinture blanche grisée et défraîchie. Je relève la présence de nombreux percements et chevilles laissés en l'état.

Cette pièce est éclairée par deux portes-fenêtres et une fenêtre, l'ensemble à deux vantaux et double vitrage, en bois, couvert d'un vernis ancien et défraîchi. Les système de fermeture et poignées sont en état d'usage.

Cette pièce est chauffée par deux radiateurs électriques en état d'usage. A l'entrée de cette pièce, je relève également la présence d'un poêle à bois ancien, en état d'usage apparent. Le conduit d'évacuation de cet équipement, apparent, est en état d'usage.

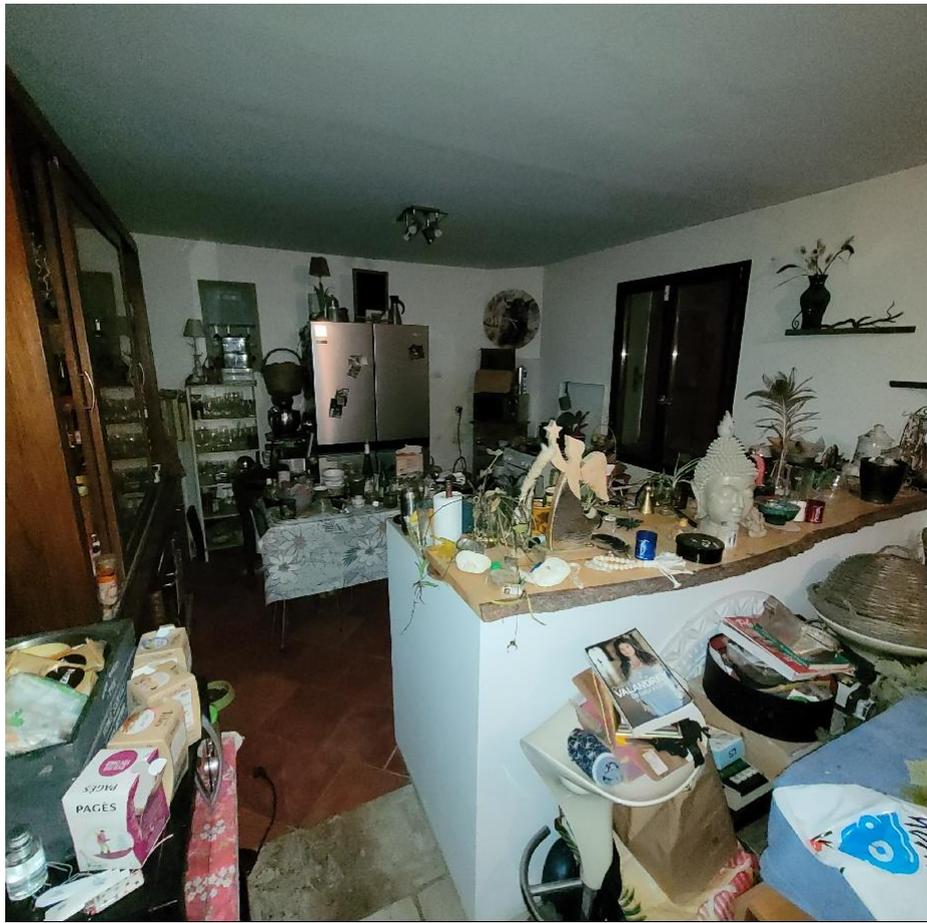
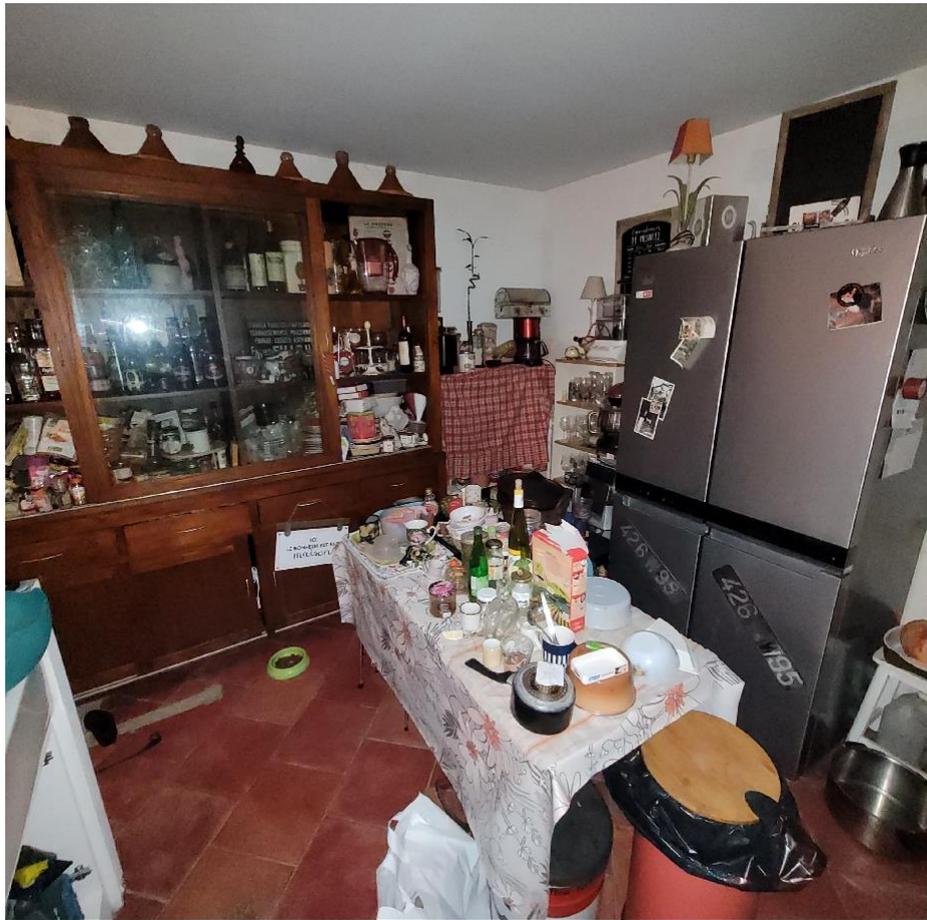
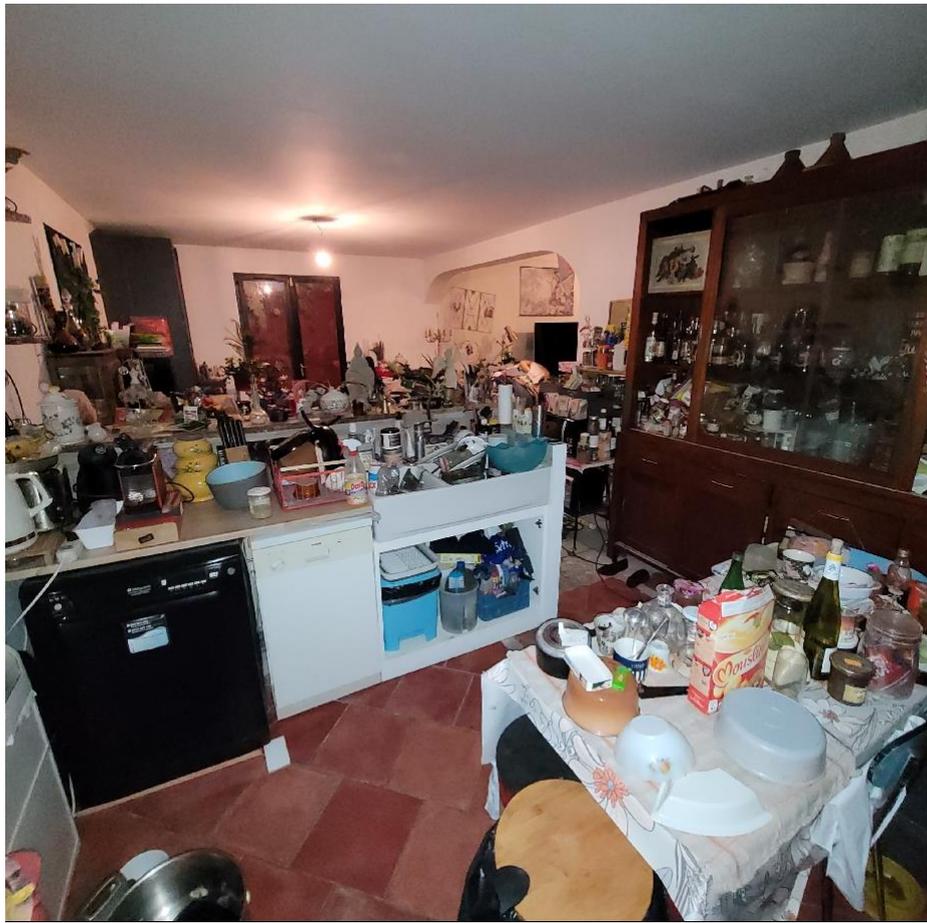
CLICHES PHOTOGRAPHIQUES N°29 A 31

Au sol, carrelage imitation tomette à joints ciment en état d'usage à l'exception de quelques reprises au béton.

Sur les murs et au plafond, doublage de placoplâtre couvert d'une peinture blanche grossièrement appliquée et tachée, surtout en partie basse.

À dudit plateau, le comptoir est équipé d'un évier en faïence blanche à deux vasques alimenté par un robinet mitigeur eau chaude et eau froide, l'ensemble en état d'usage, mais encrassé et entartré.

À gauche de cet évier, présence d'un plan de travail en mélaminé imitation bois réalisé de façon artisanale et encrassé.

L'évier est soutenu par un caisson en mélaminé dépourvu de porte, présentant plusieurs marques d'usure.

Cette pièce est éclairée par une fenêtre en bois, à deux vantaux et double vitrage, couverte d'un vernis grossièrement appliqué et encrassé. Le système de fermeture est en état d'usage. Je constate en revanche que la poignée de cette fenêtre est partiellement dévissée.

Les équipements électriques situés dans cette pièce sont en état d'usage apparent. Les terminaux sont néanmoins incomplets et partiellement déchaussés de leurs compartiments respectifs. Je relève également la présence de plusieurs rallonges et multiprises utilisées par l'occupante des lieux.

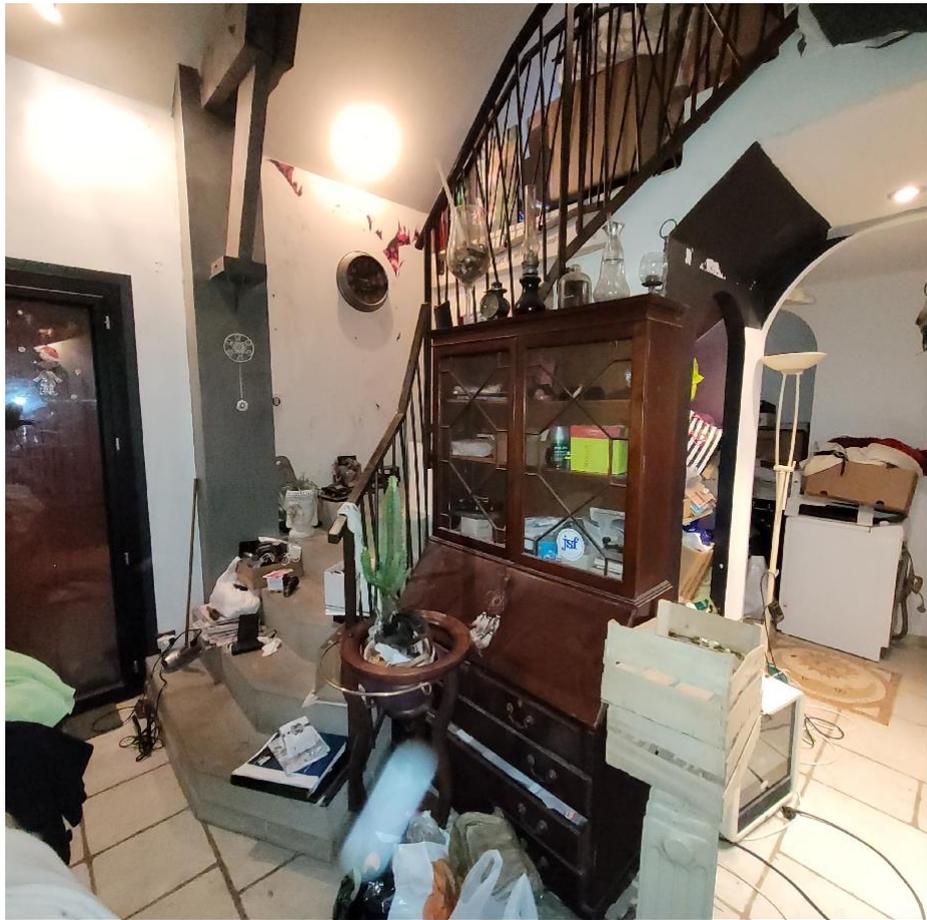
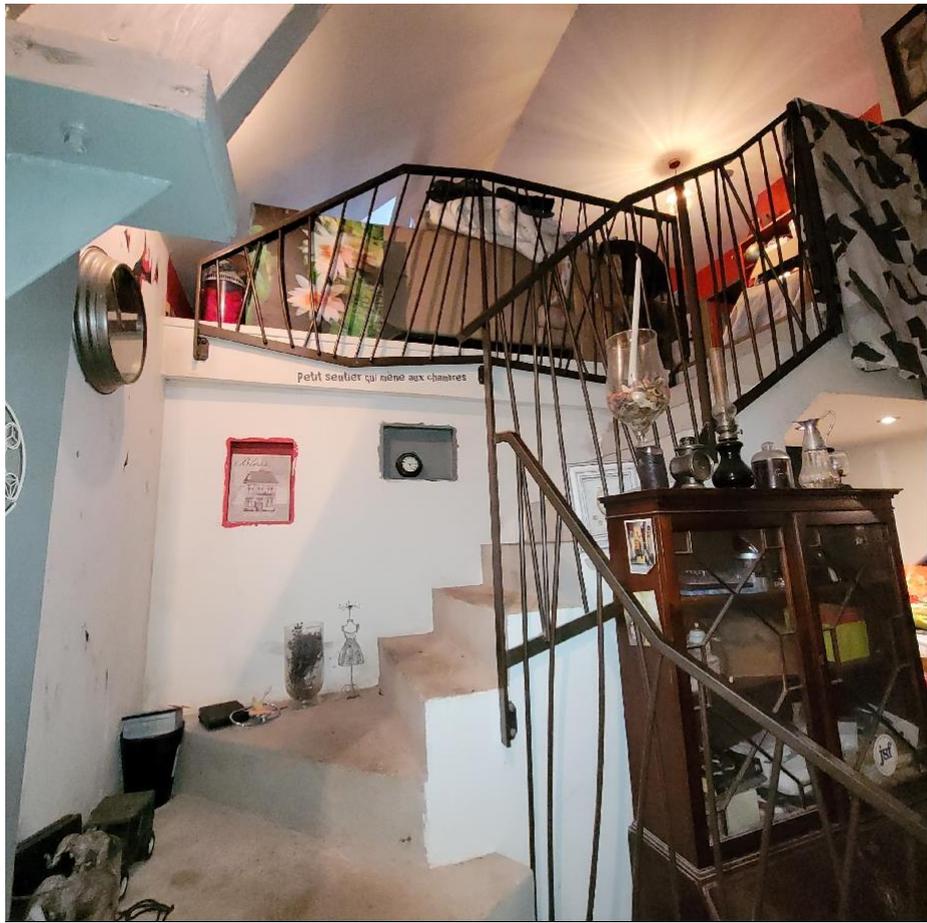
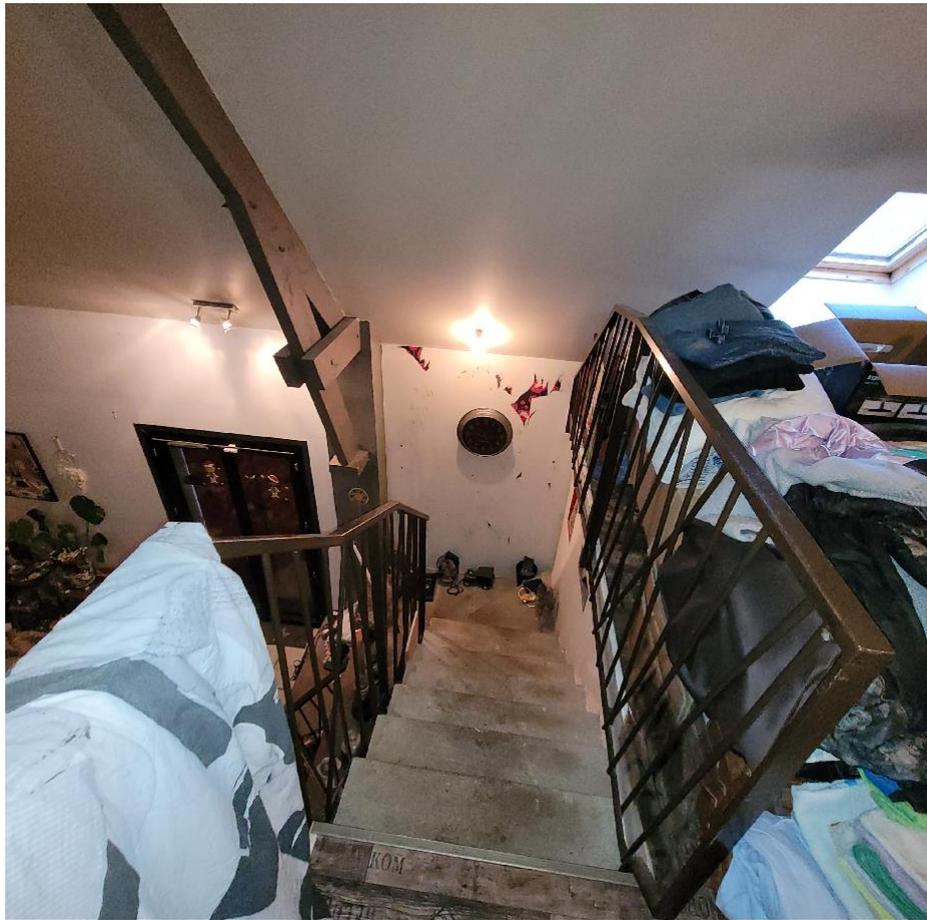
CLICHES PHOTOGRAPHIQUES N°32 A 34

L'accès au premier étage est assuré directement de la pièce de séjour par un escalier en béton à l'état brut. Celui-ci bénéficie de rampes en métal thermolaqué en état d'usage.

Les murs, le plafond et la soupenne situés autour de ces escaliers sont couverts d'une peinture blanche tachée et encrassée. Je relève également la présence d'une surface de papier peint arrachée.

À noter la présence d'une poutrelle apparente couverte d'une peinture cérusée grise en état d'usage.

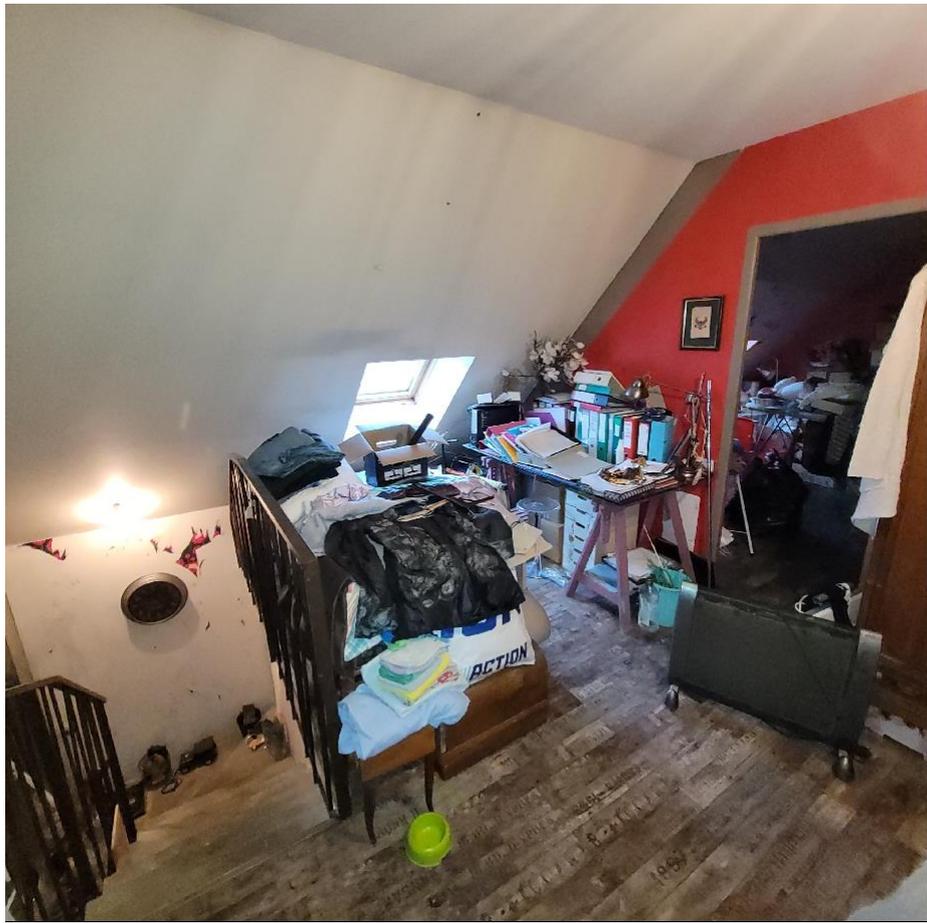
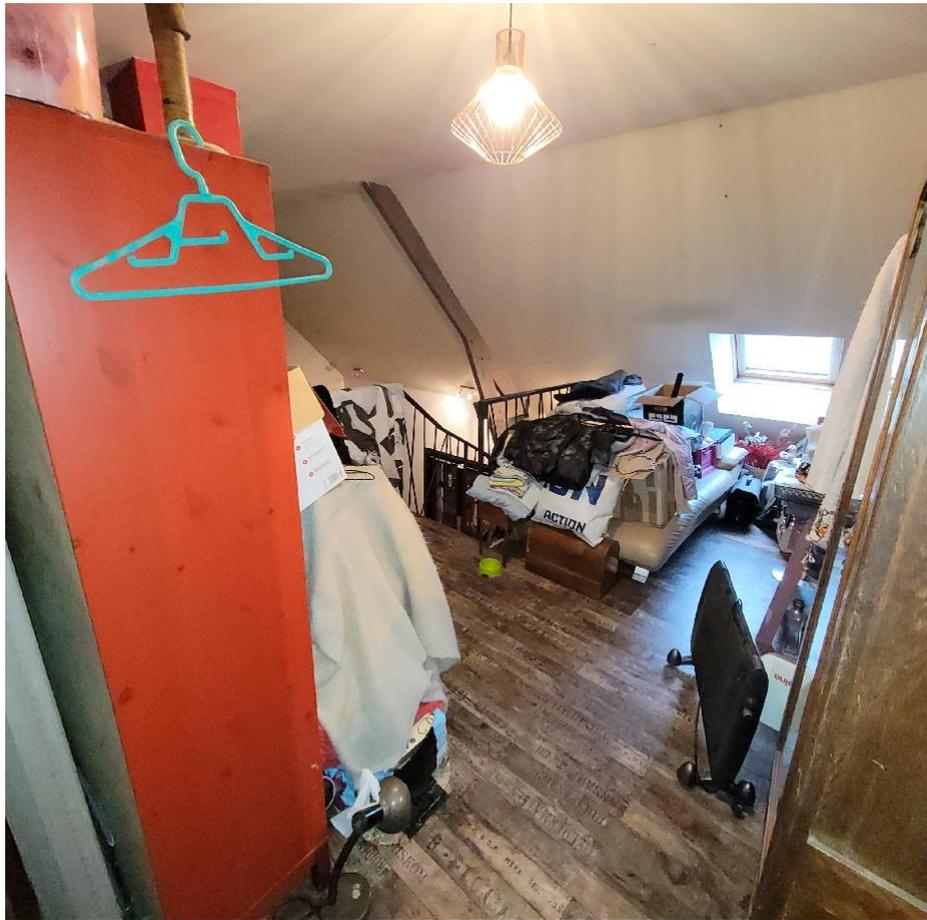
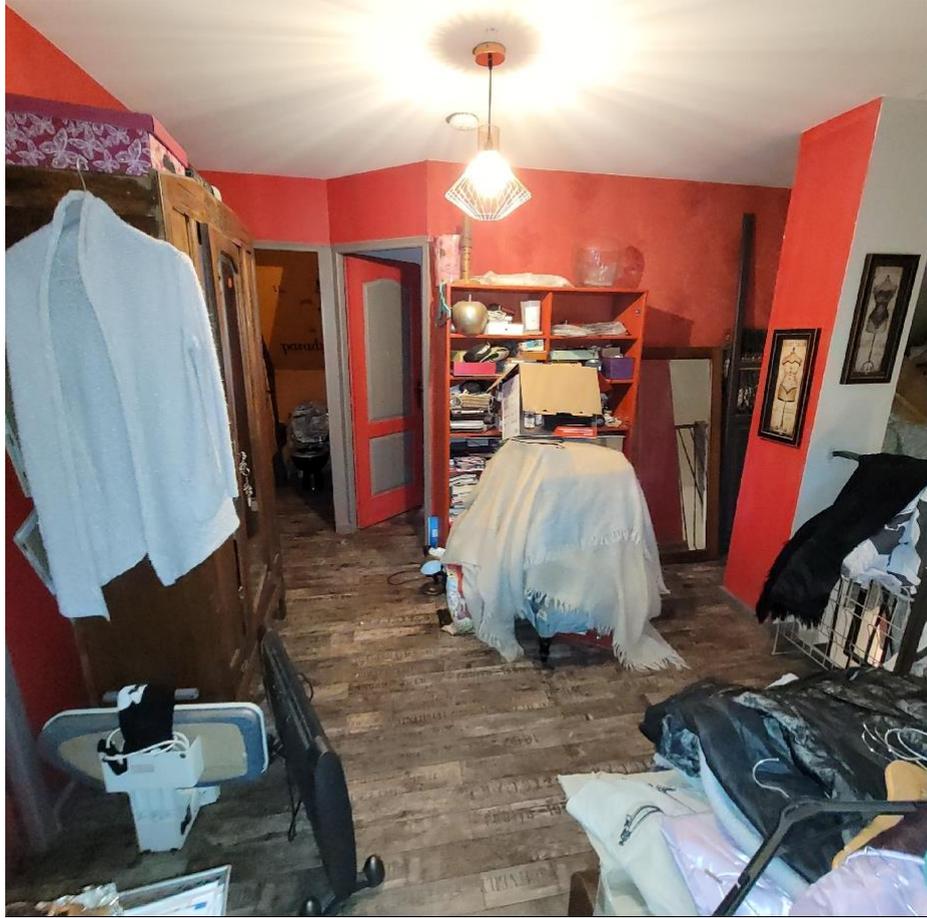
CLICHES PHOTOGRAPHIQUES N°35 A 37

Au sol, stratifié imitation parquet en état d'usage, encrassé.

Sur les murs, au plafond et en soupente, doublage de placoplâtre couvert d'une peinture multicolore et d'un papier peint, l'ensemble en état d'usage, quelque peu défraîchi et grisé, particulièrement au niveau des zones couvertes de peinture blanche. Je relève également la présence de plusieurs percements avec chevilles Molly laissés en l'état.

Cette pièce est éclairée par une fenêtre de toit en bois, double vitrage avec store occultant manuel, en état d'usage. Les système de fermeture et poignée sont en état d'usage. Je constate en revanche que cette huisserie est couverte d'un vernis insolé et noirci.

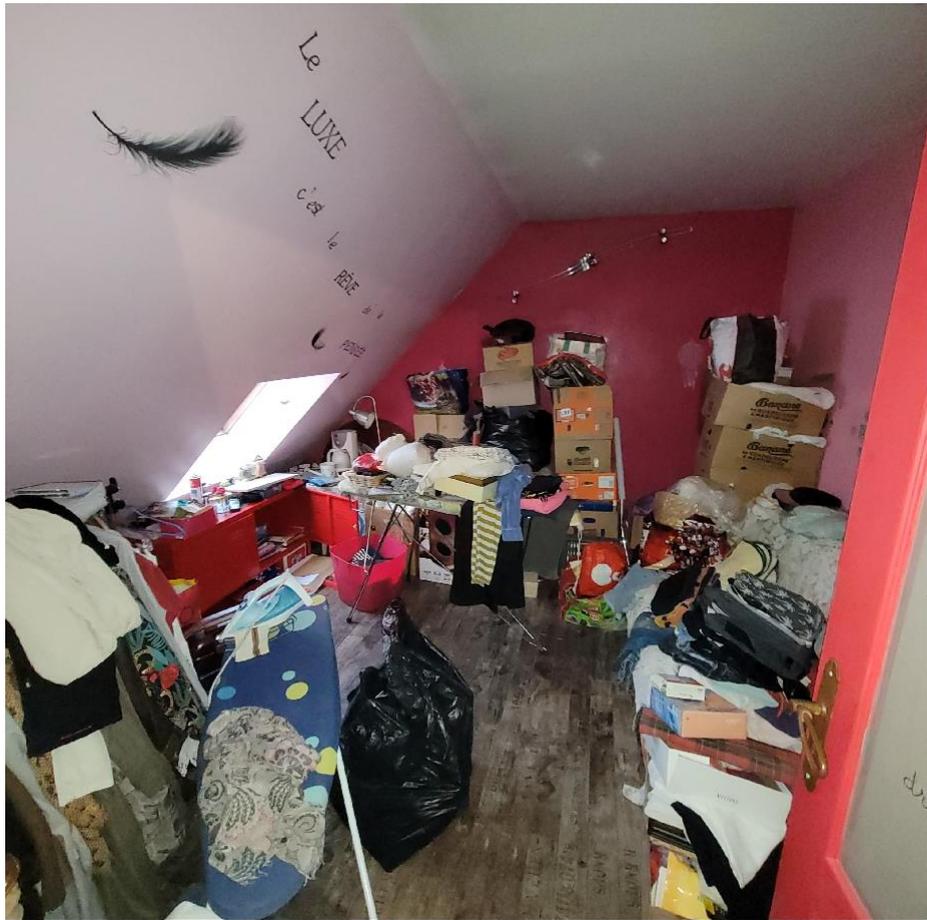
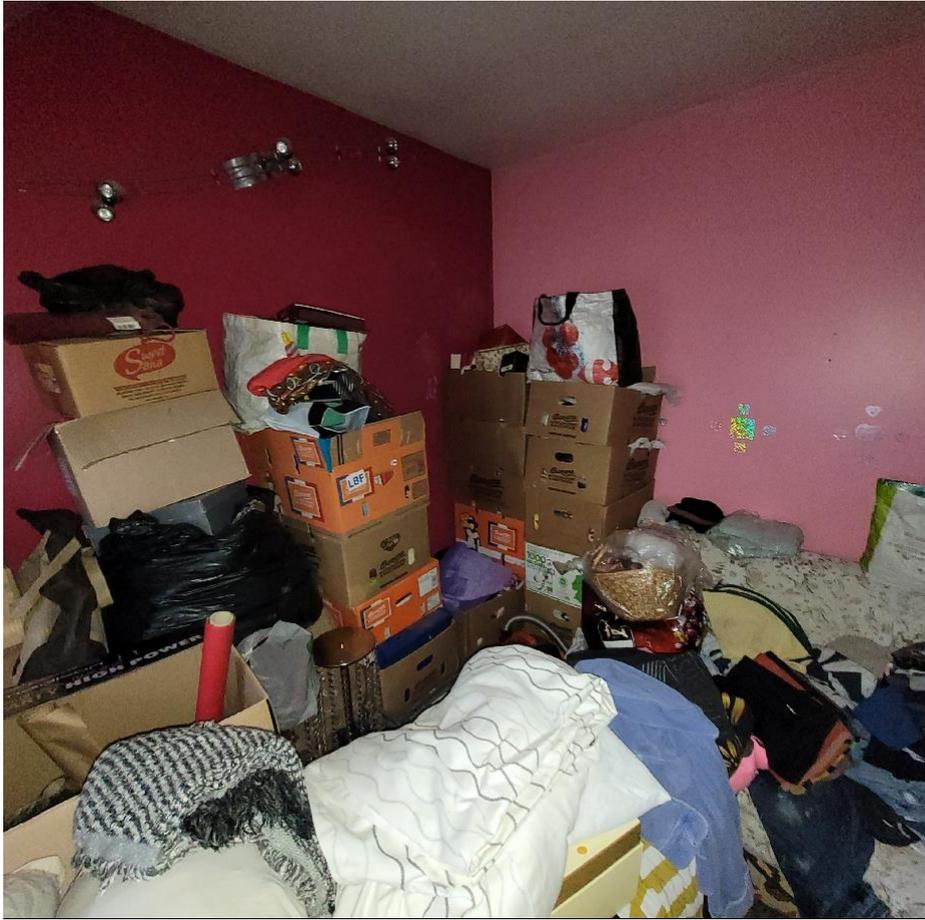
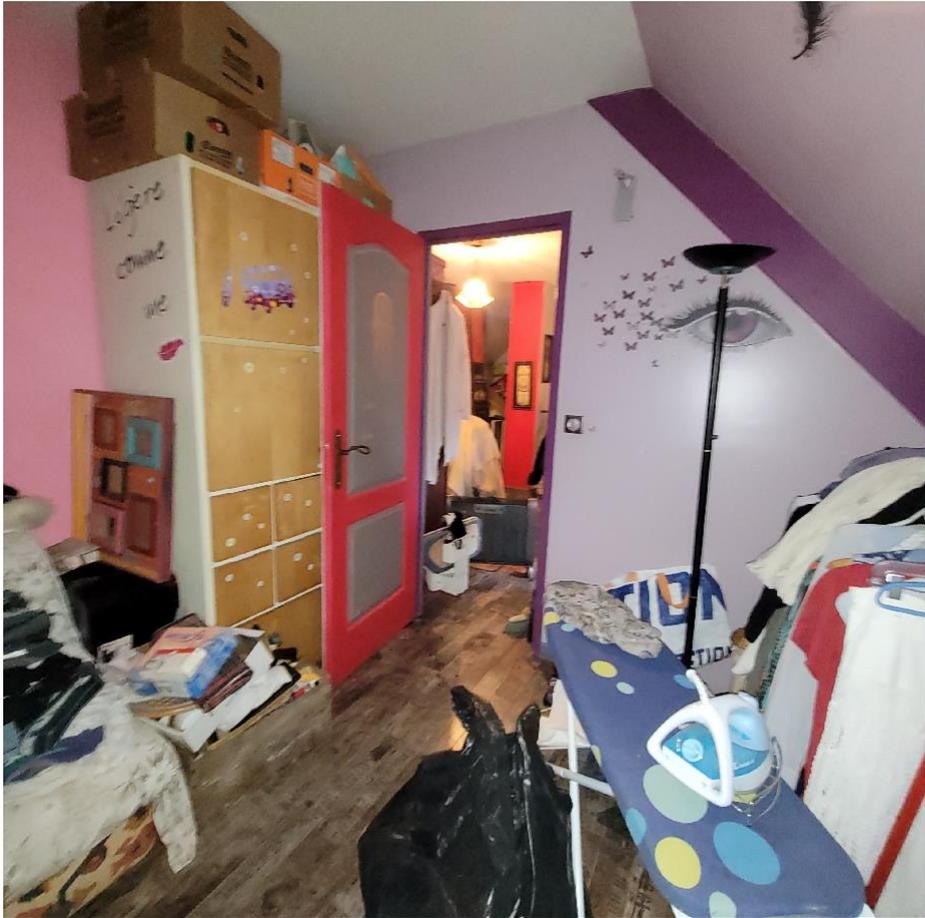
CLICHES PHOTOGRAPHIQUES N°38 A 40

Sur les murs, au plafond et en soupente, doublage de placoplâtre couvert d'une peinture multicolore agrémentée de stickers, l'ensemble en état d'usage à l'exception de quelques chocs, percements et marques d'adhésif.

Cette pièce est accessible par une porte à caissons thermomoulée couverte sur ses deux faces d'une peinture multicolore grossièrement appliquée. Les système de fermeture et poignées sont en état d'usage. Le cadre de porte, en bois, est couvert d'une peinture bicolore en état d'usage.

Cette pièce est éclairée par une fenêtre de toit munie d'un store manuel accordéon. Les système de fermeture et poignée sont en bon état. Je constate que cette fenêtre est couverte d'un vernis incolore insolé et noirci.

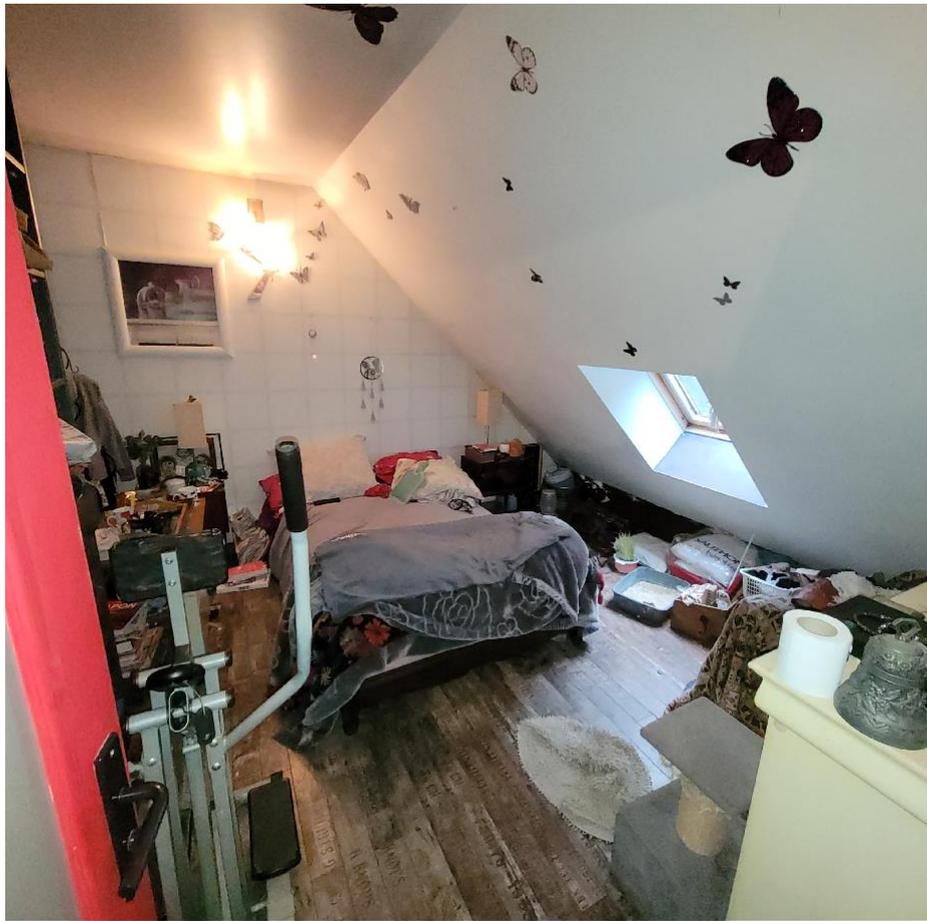
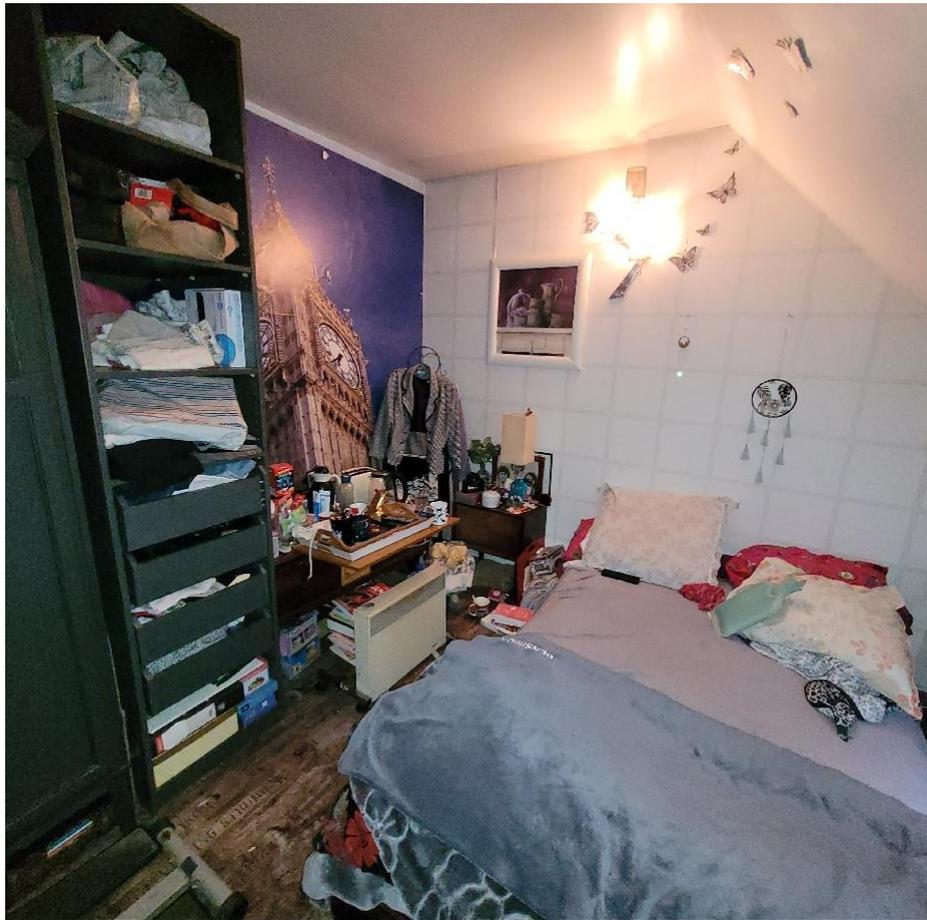
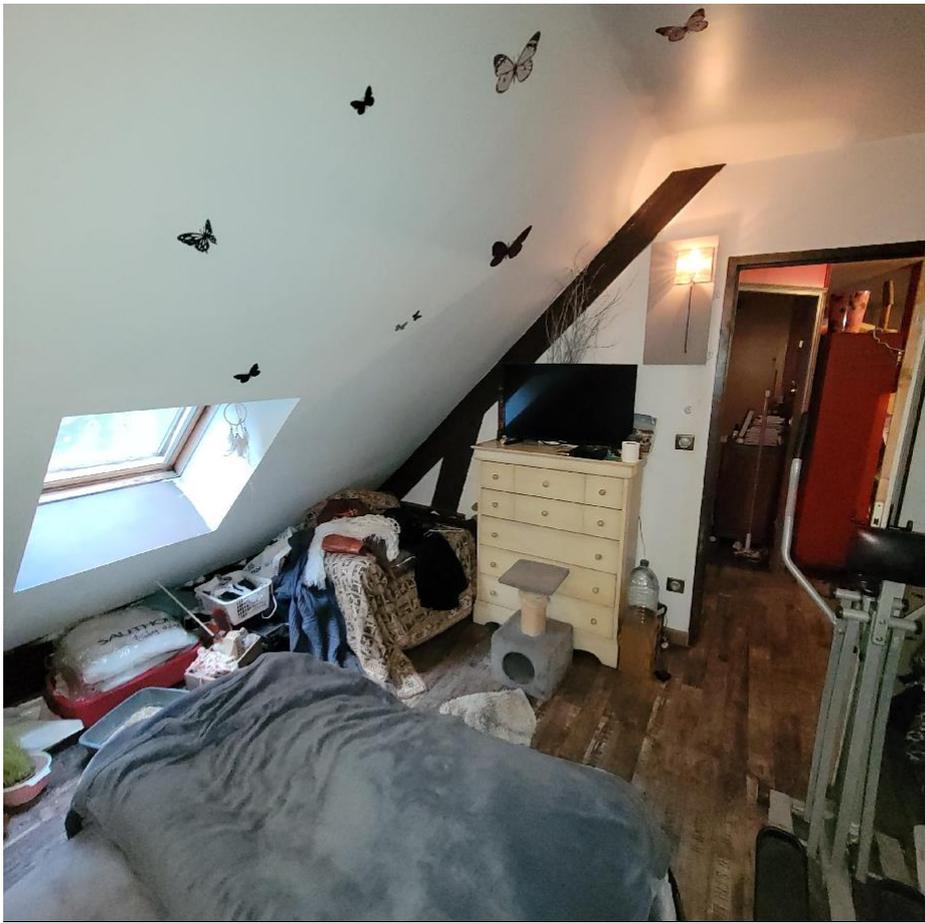
CLICHES PHOTOGRAPHIQUES N°41 A 43

Au sol, stratifié imitation parquet en état d'usage à l'exception de quelques marques d'usure.

Sur murs, au plafond et en soupente, doublage de placoplâtre couvert d'une peinture bicolore et d'un papier peint de deux types, l'ensemble défraîchi. Je constate que la surface du plafond est jaunie.

Les équipements électriques situés dans cet espace sont en état d'usage apparent. Certains terminaux sont déchaussés de leurs compartiments.

L'accès à cette pièce est assuré par une porte à caisson thermomoulée couverte sur ses deux faces d'une peinture tricolore encrassée et défraîchie, particulièrement au niveau de la face intérieure. La tranche est à l'état brut. Les système de fermeture et poignées sont en état d'usage. Le cadre porte, en bois, est couvert d'une peinture en état d'usage.

Cette pièce est éclairée par une fenêtre de toit en bois, double vitrage, avec store occultant manuel en état d'usage à l'exception du vernis, lequel est insolé et noirci.

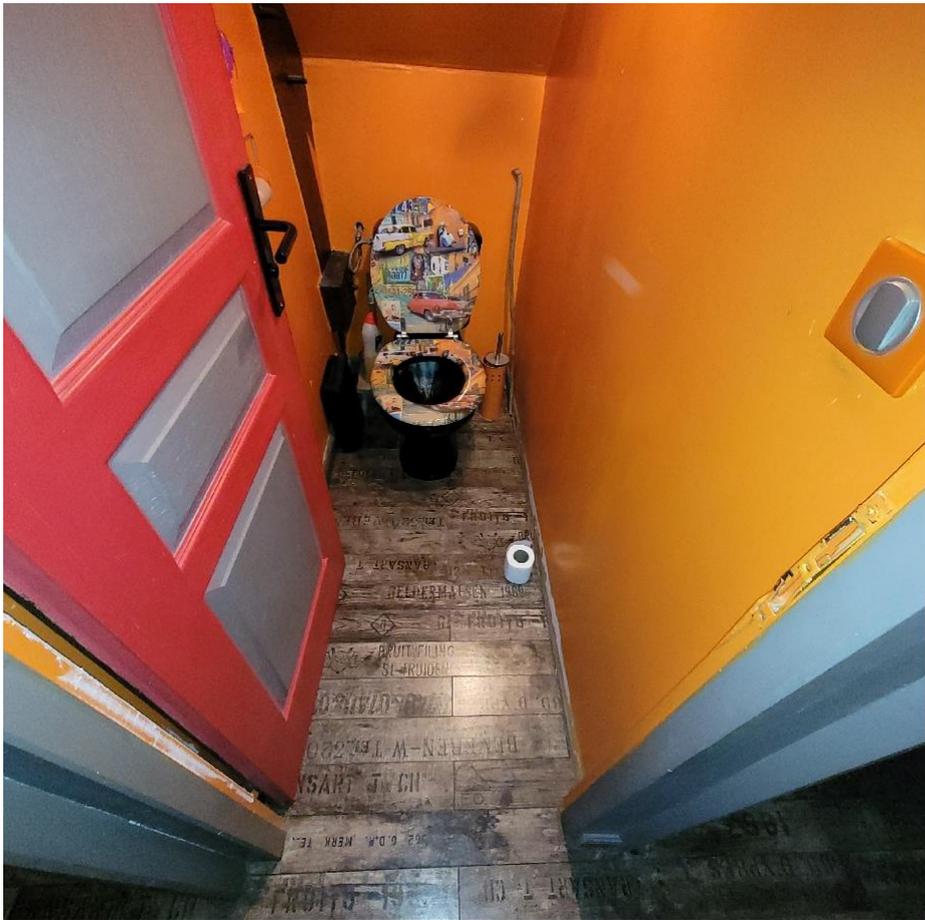
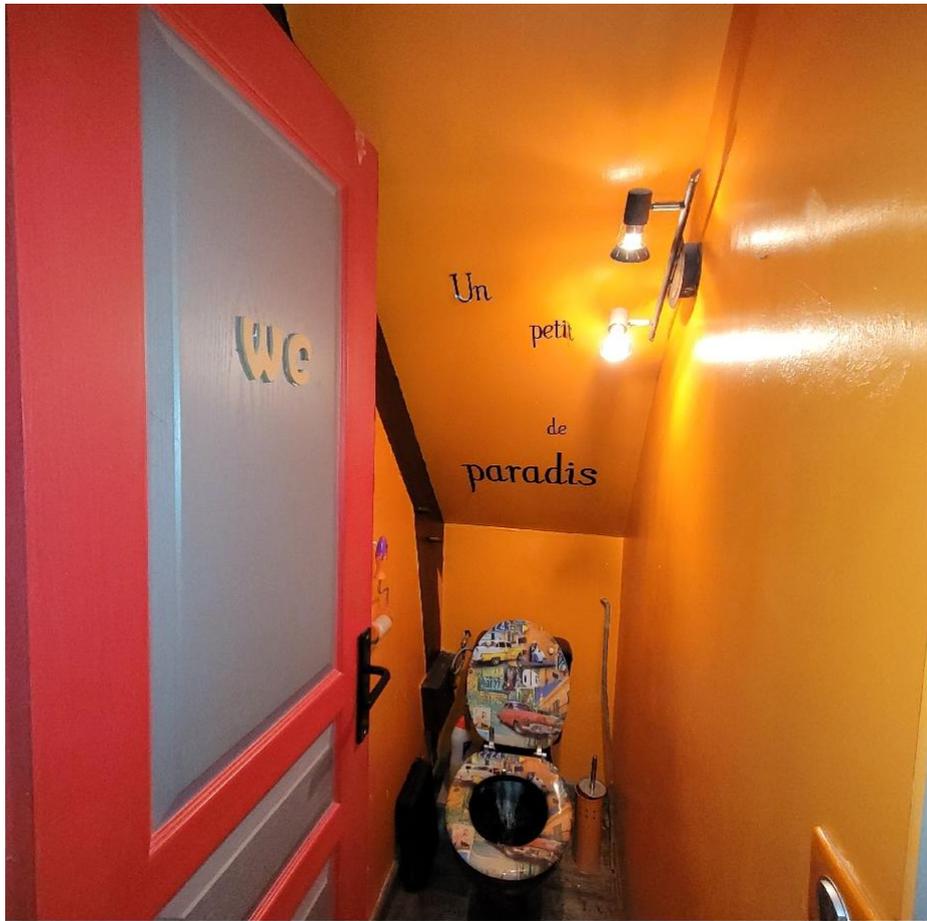
CLICHES PHOTOGRAPHIQUES N°44 ET 45

Les plinthes sont en stratifié en état d'usage à l'exception d'une longueur de plinthes arrachée.

Sur les murs, au plafond et en soupente, doublage de placoplâtre couvert d'une peinture orange agrémentée de stickers, grossièrement appliquée, en état d'usage.

Cette pièce bénéficie d'un WC en faïence noire encrassé et entartré, particulièrement au fond et sur les parois de la cuvette. Ce WC est muni d'un double abattant en plastique fantaisie en état d'usage.

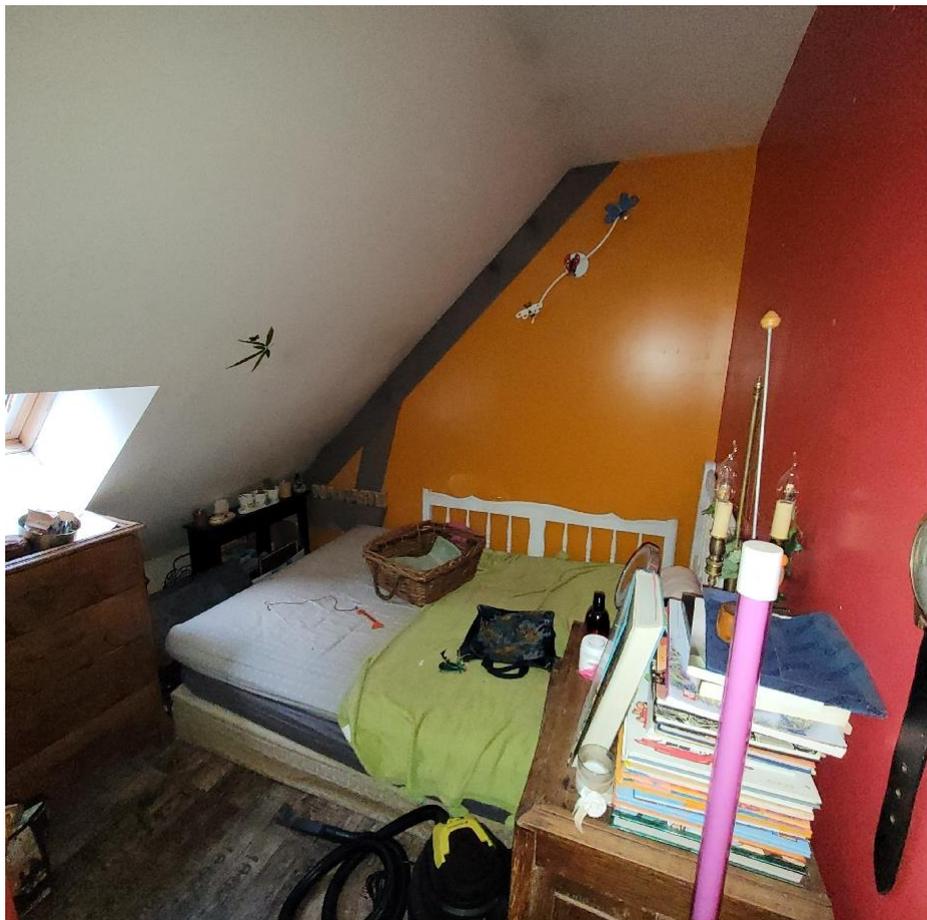
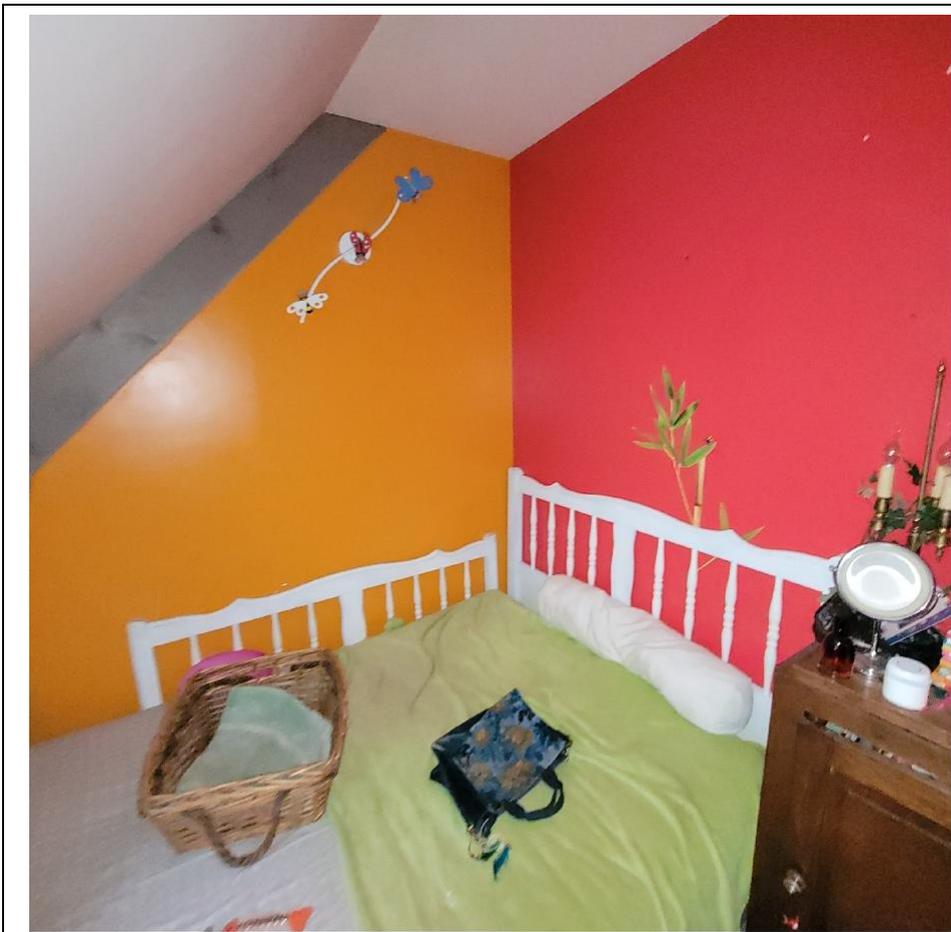
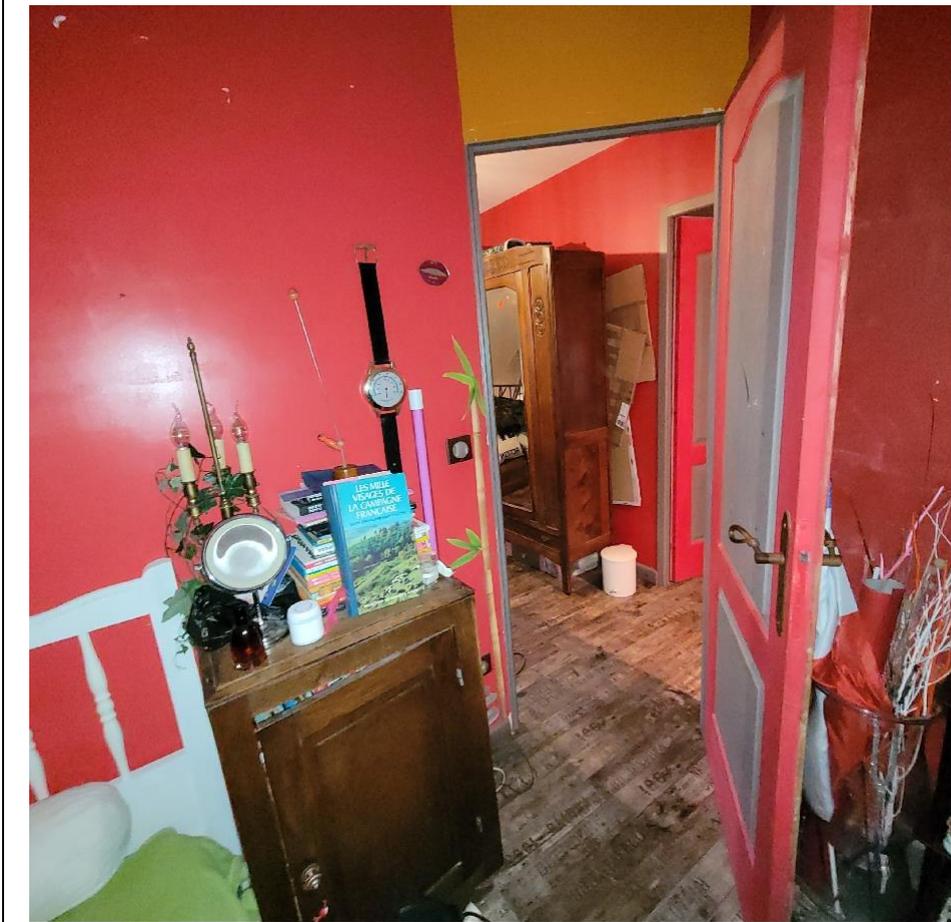
CLICHES PHOTOGRAPHIQUES N°46 A 48

Sur les murs, au plafond et en soupente, peinture multicolore grossièrement appliquée, présentant plusieurs chocs et percements légers laissés en l'état. Ces surfaces sont également agrémentées de quelques stickers.

L'accès à cette pièce est assuré par une porte à caissons thermomoulée couverte sur ses deux faces d'une peinture tricolore grossièrement appliquée et présentant plusieurs marques d'adhésif. Les système de fermeture et poignées sont en état d'usage. Le cadre de porte, en bois, est couvert d'une peinture en état d'usage.

Cette pièce est éclairée par une petite fenêtre de toit, en bois, double vitrage, avec store occultant manuel, en bon état à l'exception du vernis, lequel est insolé et noirci.
