PROCES-VERBAL DE DESCRIPTION

PROCES VERBAL DE DESCRIPTION

LE LUNDI VINGT NOVEMBRE
DEUX MILLE VINGT-TROIS

Lequel m'ayant préalablement exposé qu'il poursuit la **vente en licitation partage** d'un immeuble lui appartenant en indivision avec **Madame CAMPI Valérie, Agnès, Aimée** situé **8 Rue de la Libération 60530 DIEUDONNE**.

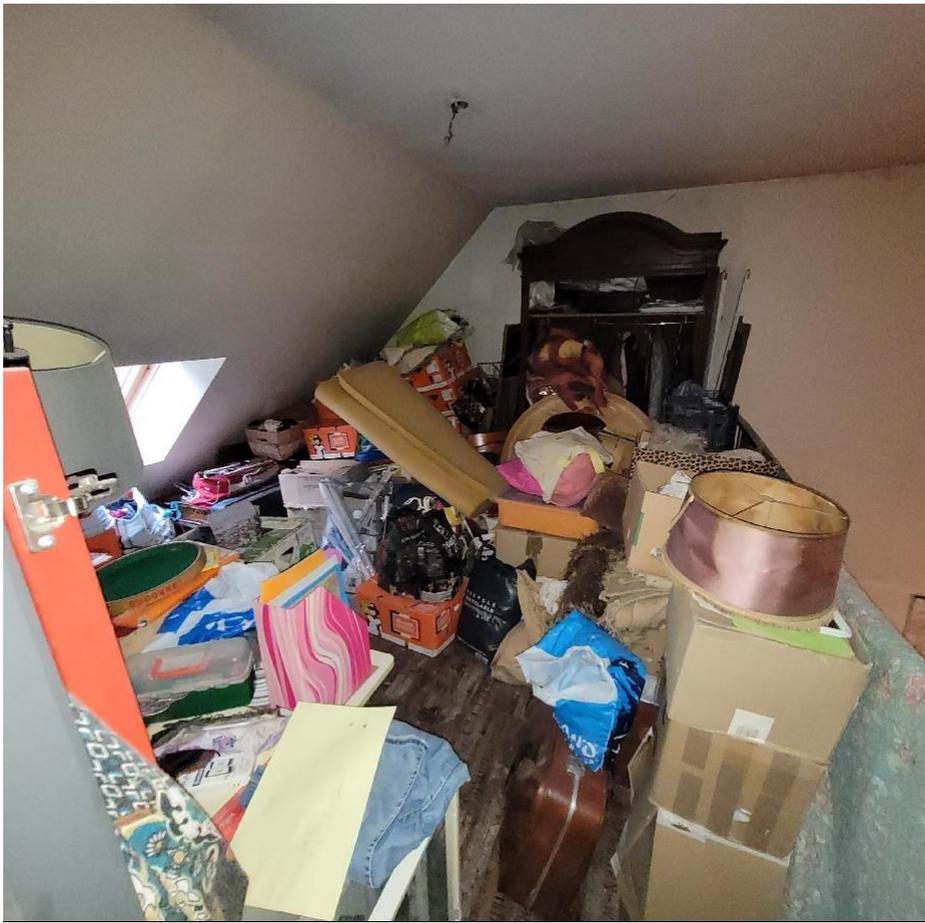
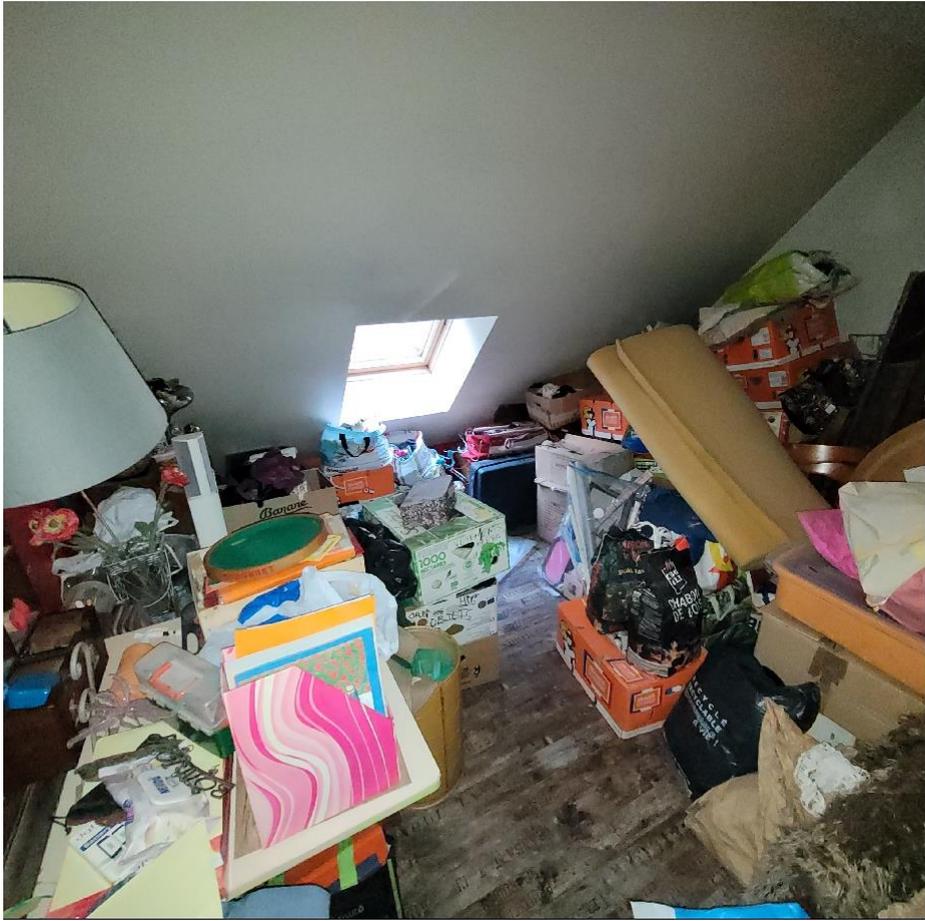
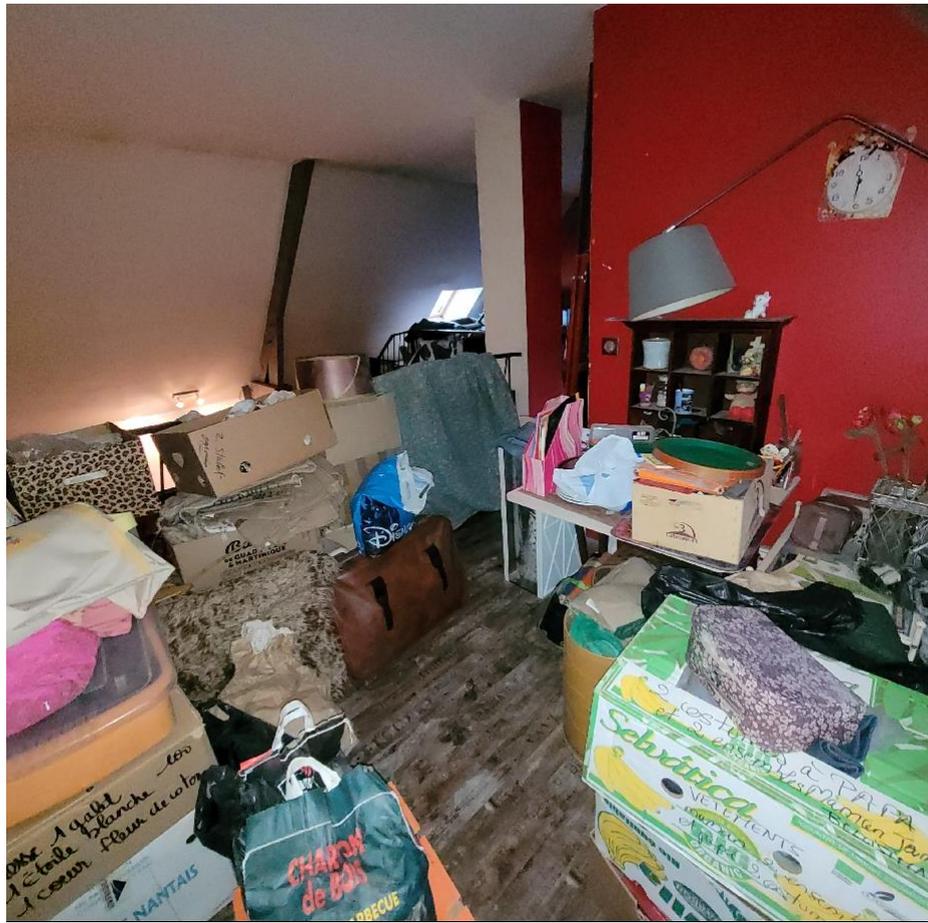
CLICHES PHOTOGRAPHIQUES N°49 A 51

Sur les murs, au plafond et en soupente, doublage de placoplâtre couvert d'une peinture bicolore défraîchie et jaunie, particulièrement en cueillie de plafond et au bas des soupentes.

Les équipements électriques situés dans cet espace sont en état d'usage apparent. Je constate néanmoins que certains terminaux sont déchaussés de leurs compartiments ou incomplets.

Cette pièce est éclairée par une fenêtre de toit en bois, double vitrage, avec store occultant manuel, en bon état à l'exception du vernis, lequel est insolé et noirci.
