DOSSIER DE DIAGNOSTICS TECHNIQUES

Référence : LE PRINCE DL - LJ ANGEL-HAZANE 29104 18.10.23

Bien : **Local commercial + Habitation**
Adresse : **64 quai Duquesne
76200 DIEPPE**
Numéro de lot : **NC**
Référence Cadastre : **NC**

Rapport de mission de repérage des matériaux et produits contenant de l'amiante à intégrer au dossier technique «amiante»

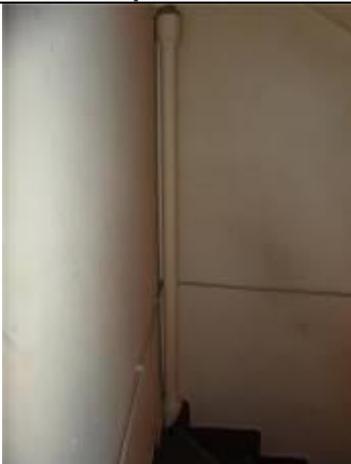
ELEMENT : Conduit d'aération

Nom du client	Numéro de dossier	Pièce ou local
LE PRINCE DL - LJ ANGEL-HAZANE	LE PRINCE DL - LJ ANGEL-HAZANE 29104 18.10.23	1er/2ème - Cage d'escalier 1er/2ème n°1
Matériau	Date de prélèvement	Nom de l'opérateur
Fibrociment		LEROUX Arnaud
Localisation		Résultat
Conduit d'aération		Présence d'amiante
Résultat de la grille d'évaluation		
Evaluation périodique		
Emplacement

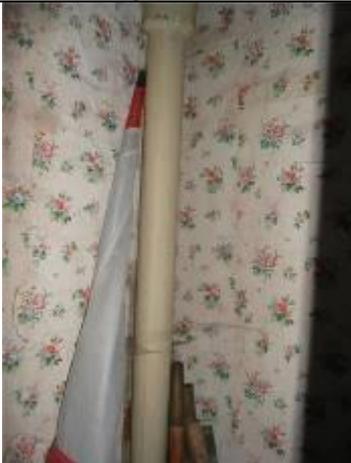
ELEMENT : Conduit d'aération

Nom du client	Numéro de dossier	Pièce ou local
LE PRINCE DL - LJ ANGEL-HAZANE	LE PRINCE DL - LJ ANGEL-HAZANE 29104 18.10.23	4ème - Grenier n°1
Matériau	Date de prélèvement	Nom de l'opérateur
Fibrociment		LEROUX Arnaud
Localisation		Résultat
Conduit d'aération		Présence d'amiante
Résultat de la grille d'évaluation		
Evaluation périodique		
Emplacement

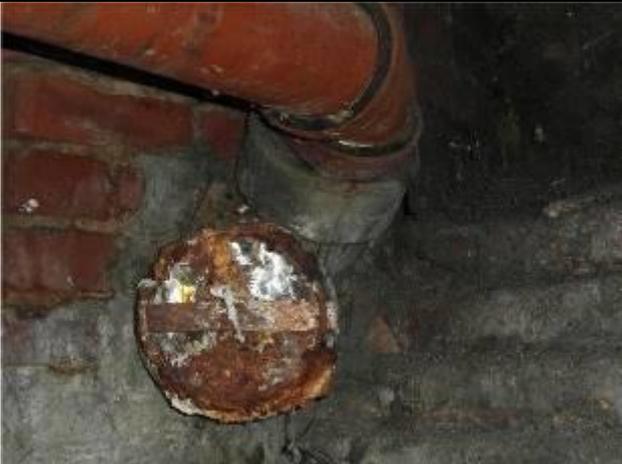
ELEMENT : Conduit de fluide		
Nom du client	Numéro de dossier	Pièce ou local
LE PRINCE DL - LJ ANGEL-HAZANE	LE PRINCE DL - LJ ANGEL-HAZANE 29104 18.10.23	SS - Cave
Matériau	Date de prélèvement	Nom de l'opérateur
Fibrociment		LEROUX Arnaud
Localisation	Résultat	
Conduit de fluide	Présence d'amiante	
Résultat de la grille d'évaluation		
Evaluation périodique		
Emplacement

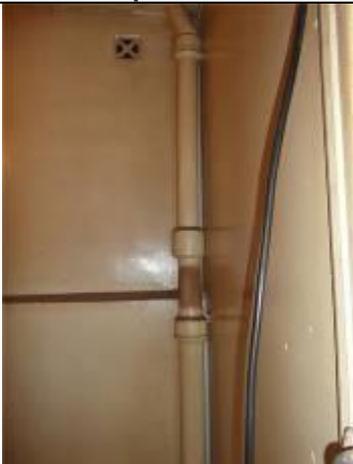
ELEMENT : Conduit d'aération		
Nom du client	Numéro de dossier	Pièce ou local
LE PRINCE DL - LJ ANGEL-HAZANE	LE PRINCE DL - LJ ANGEL-HAZANE 29104 18.10.23	3ème - Salle de Bains
Matériau	Date de prélèvement	Nom de l'opérateur
Fibrociment		LEROUX Arnaud
Localisation	Résultat	
Conduit d'aération	Présence d'amiante	
Résultat de la grille d'évaluation		
Evaluation périodique		
Emplacement

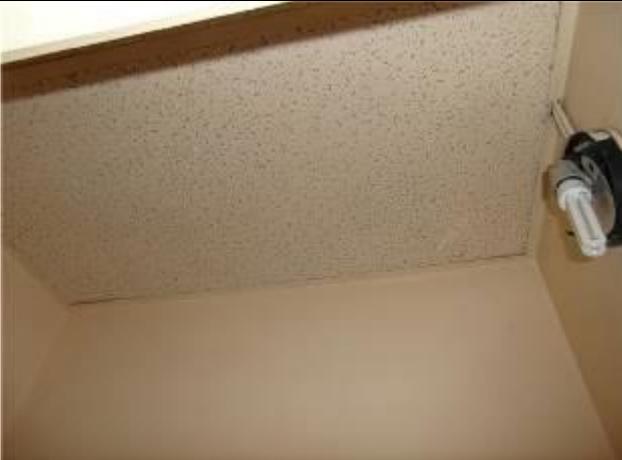
ELEMENT : Plafond		
Nom du client	Numéro de dossier	Pièce ou local
LE PRINCE DL - LJ ANGEL-HAZANE	LE PRINCE DL - LJ ANGEL-HAZANE 29104 18.10.23	RDC - WC n°1
Matériau	Date de prélèvement	Nom de l'opérateur
Faux-plafond		LEROUX Arnaud
Localisation		Résultat
Plafond		absence d'amiante
Emplacement

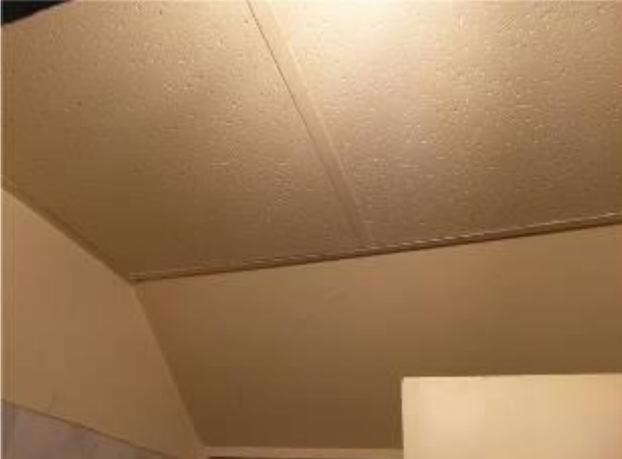
ELEMENT : Plafond		
Nom du client	Numéro de dossier	Pièce ou local
LE PRINCE DL - LJ ANGEL-HAZANE	LE PRINCE DL - LJ ANGEL-HAZANE 29104 18.10.23	RDC - Dégagement
Matériau	Date de prélèvement	Nom de l'opérateur
Faux-plafond		LEROUX Arnaud
Localisation		Résultat
Plafond		absence d'amiante
Emplacement

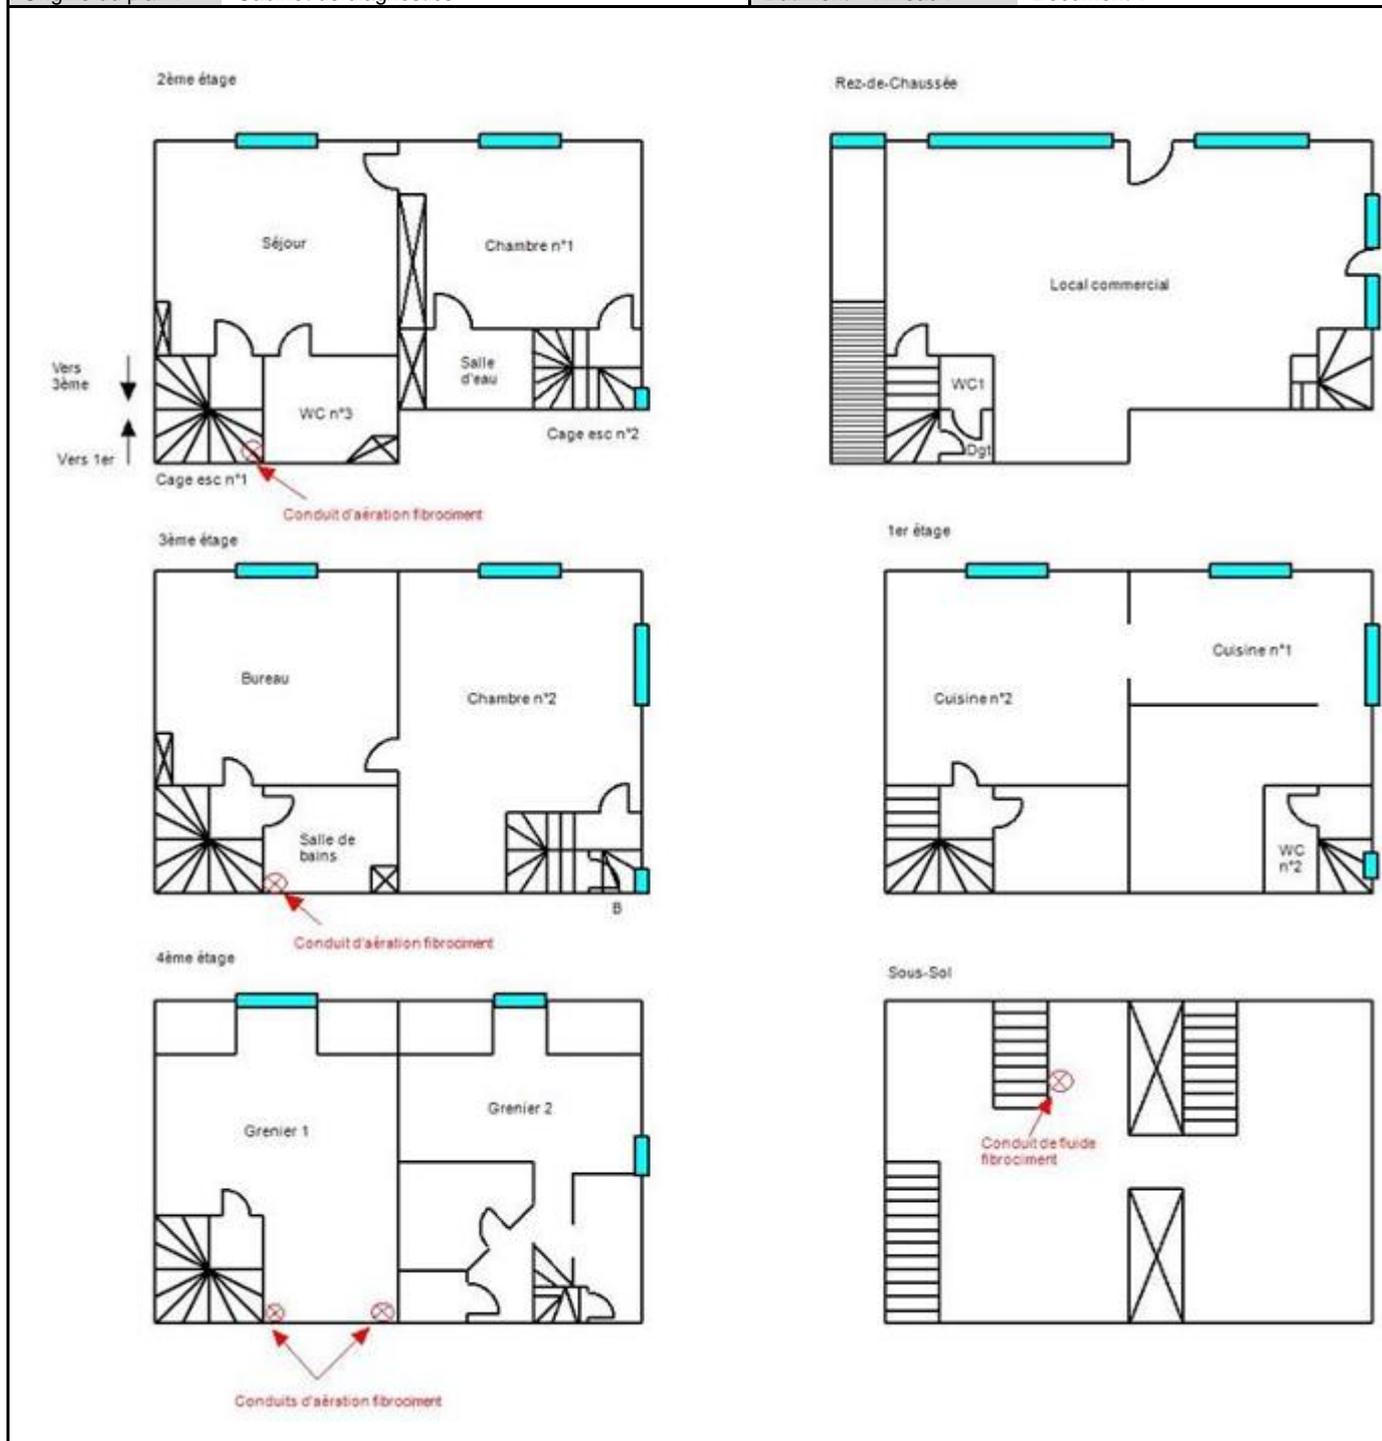
PLANCHE DE REPERAGE USUEL			
N° dossier :	LE PRINCE DL - LJ ANGEL-HAZANE 29104 18.10.23	Adresse de l'immeuble :	64 quai Duquesne 76200 DIEPPE
N° planche :	1/1	Version :	0
		Type :	Croquis
Origine du plan :	Cabinet de diagnostics	Bâtiment – Niveau :	Document 1

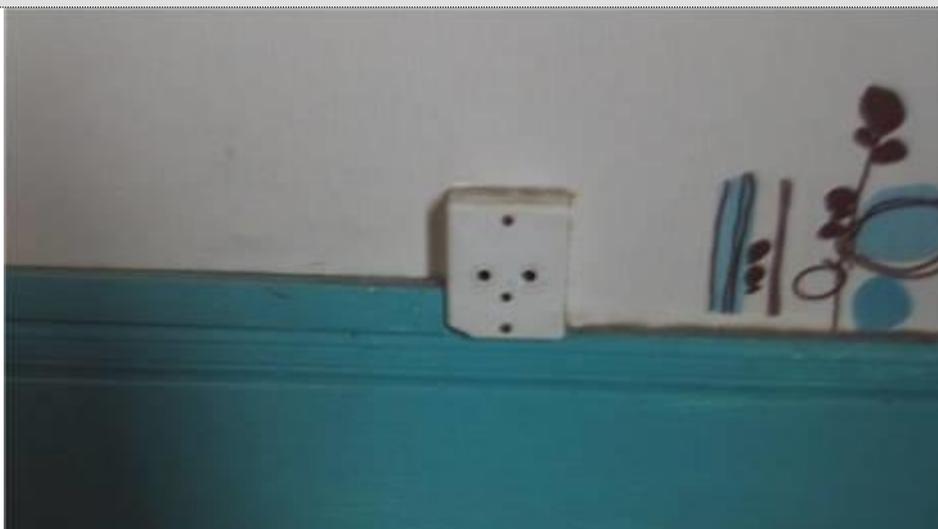
Point de contrôle N° B.3.3.6 a1)

Description : Au moins un socle de prise de courant ne comporte pas de broche de terre.

Observation(s) (Anomalie compensée par le point de contrôle B.3.3.6.1)

Localisation : Séjour/cuisine
2e étage

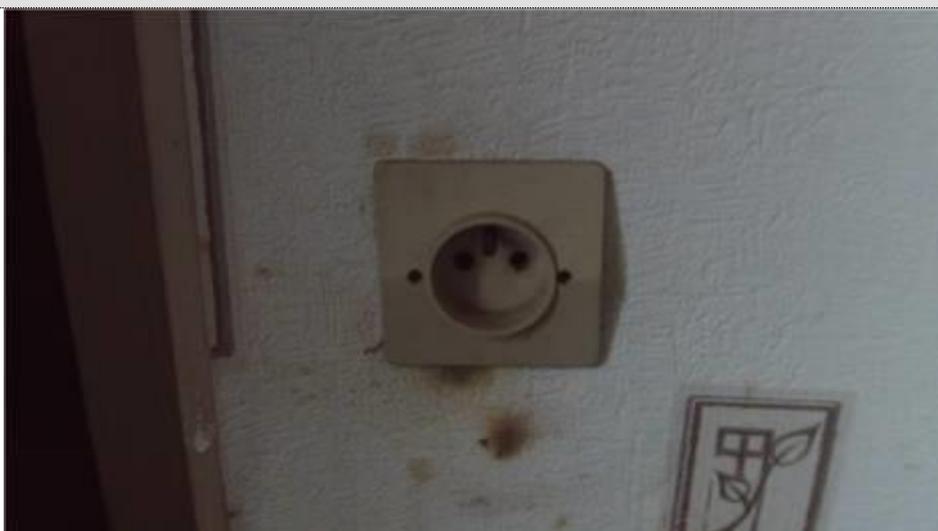
Point de contrôle N° B.3.3.6 a2)

Description : Au moins un socle de prise de courant comporte une broche de terre non reliée à la terre.

Observation(s) (Anomalie compensée par le point de contrôle B.3.3.6.1)

Localisation : Chambre
2e étage

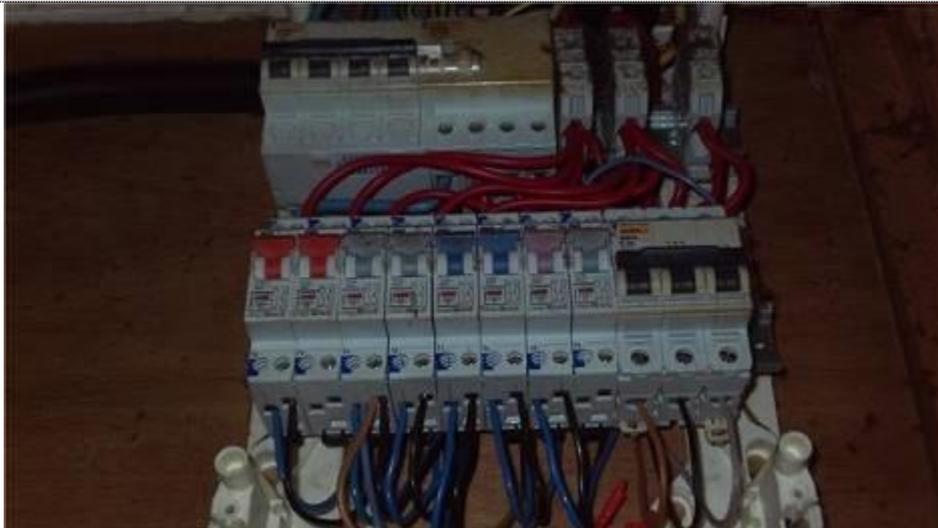
Point de contrôle N° B.4.3 a2)

Description : Au moins un dispositif de PROTECTION CONTRE LES SURINTENSITES n'est pas placé sur un CONDUCTEUR de phase.

Localisation : Tableau électrique (1er étage)

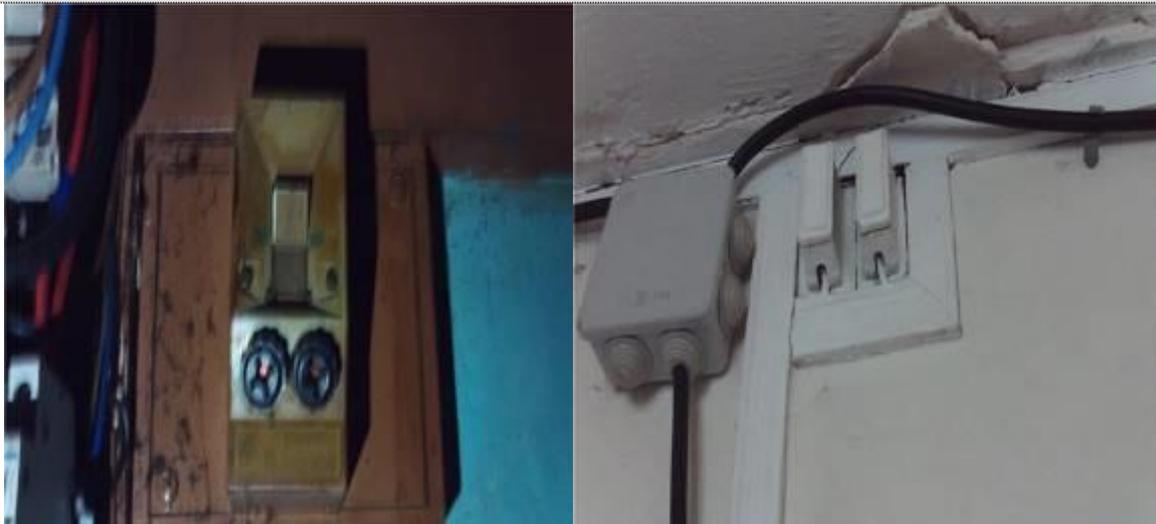
Point de contrôle N° B.4.3 b)

Description : Le type d'au moins un FUSIBLE ou un DISJONCTEUR n'est plus autorisé (fusible à tabatière, à broches rechargeables, COUPE-CIRCUIT A FUSIBLE de type industriel, DISJONCTEUR réglable en courant protégeant des CIRCUITS terminaux).

Localisation : Chambre

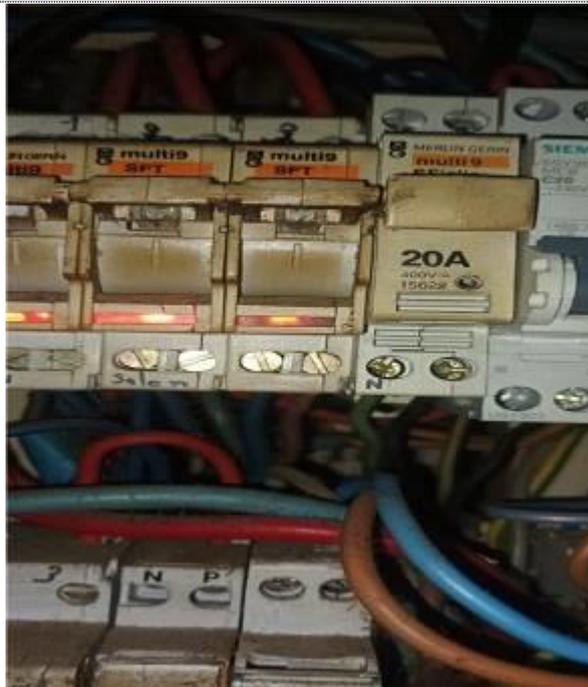
Point de contrôle N° B.4.3 e)

<i>Description :</i>	Le courant assigné (calibre) de la protection contre les surcharges et courts-circuits d'au moins un CIRCUIT n'est pas adapté à la section des CONDUCTEURS correspondants.
<i>Observation(s)</i>	32A : remplacer avec un conducteur de section 6mm ²
<i>Localisation :</i>	Tableau électrique

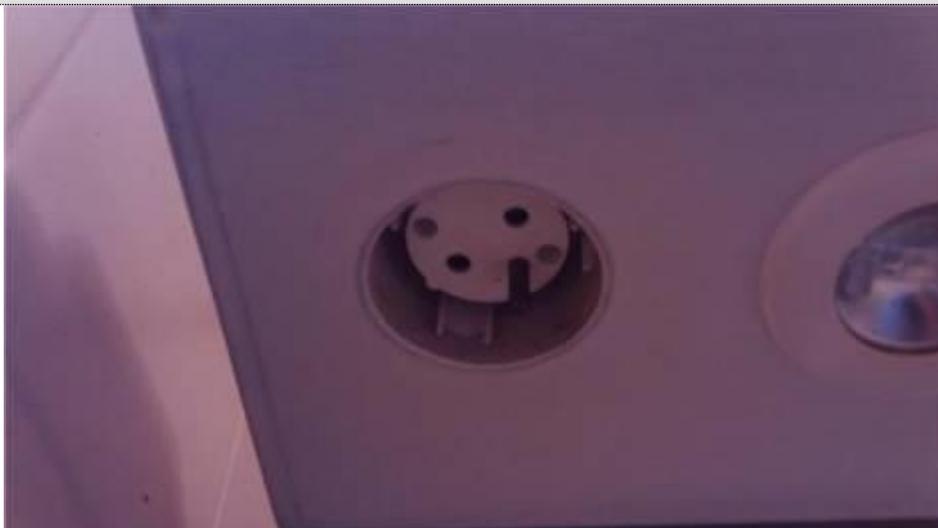
Point de contrôle N° B.5.3 a)

<i>Description :</i>	Locaux contenant une baignoire ou une douche : la continuité électrique de la LIAISON EQUIPOTENTIELLE supplémentaire, reliant les ELEMENTS CONDUCTEURS et les MASSES des MATERIELS ELECTRIQUES, n'est pas satisfaisante (résistance > 2 ohms).
<i>Observation(s)</i>	(Anomalie compensée par le point de contrôle B.5.3.1)
<i>Localisation :</i>	Salle d'eau Socle de prise de courant

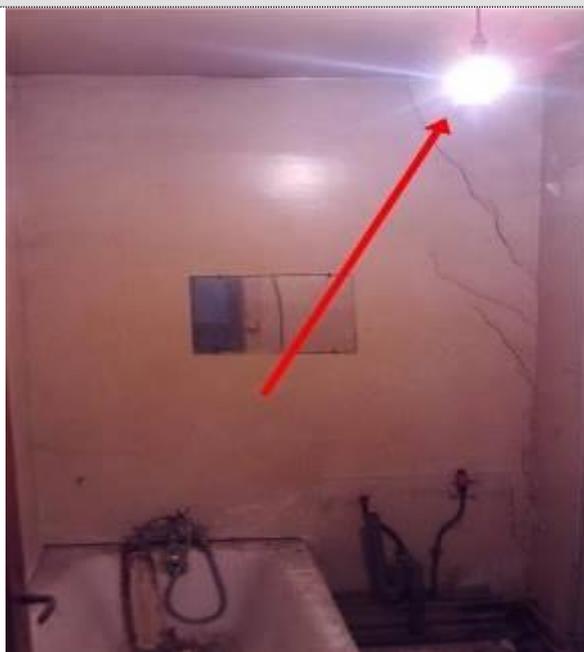
Point de contrôle N° B.6.3.1 a)

<u>Description :</u>	Local contenant une baignoire ou une douche : l'installation électrique ne répond pas aux prescriptions particulières appliquées à ce local (adéquation entre l'emplacement où est installé le MATERIEL ELECTRIQUE et les caractéristiques de ce dernier – respect des règles de protection contre les chocs électriques liées aux zones).
<u>Observation(s)</u>	Remplacer l'éclairage avec un appareillage au minimum IP44
<u>Localisation :</u>	Salle de bains

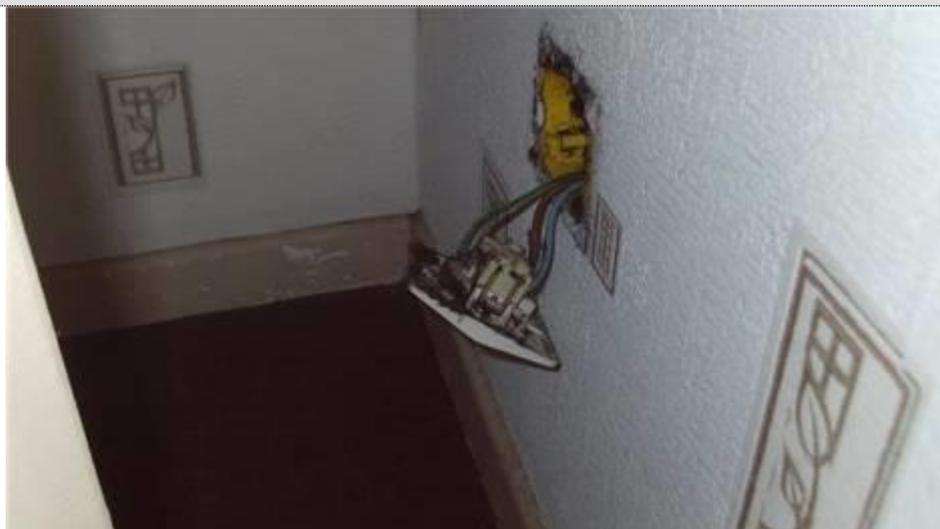
Point de contrôle N° B.7.3 a)

<u>Description :</u>	L'ENVELOPPE d'au moins un matériel est manquante ou détériorée.
<u>Observation(s)</u>	Socle de prise de courant
<u>Localisation :</u>	Chambre

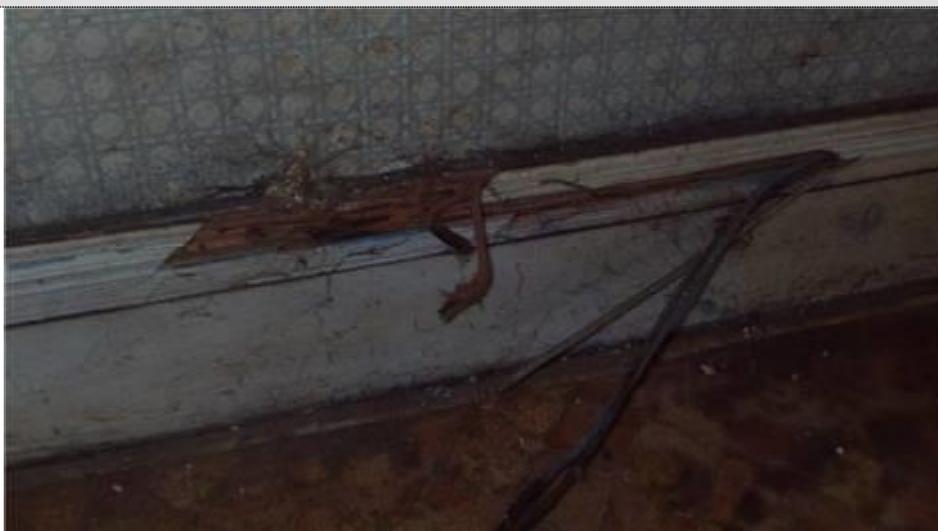
Point de contrôle N° B.7.3 b)

Description : L'isolant d'au moins un CONDUCTEUR est dégradé.

Localisation : Séjour/cuisine

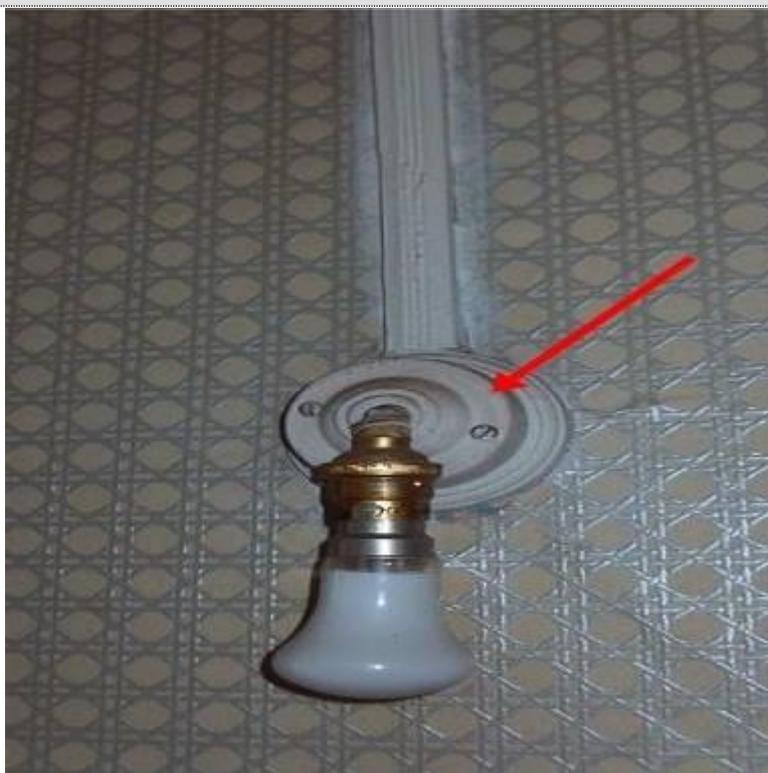
Point de contrôle N° B.8.3 a)

Description : L'installation comporte au moins un MATERIEL ELECTRIQUE vétuste.

Localisation : Séjour/cuisine

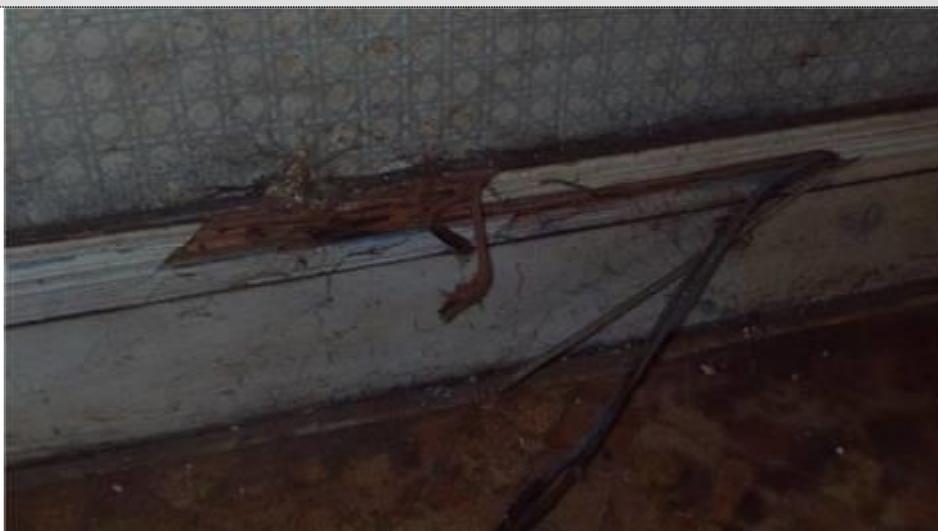
Point de contrôle N° B.8.3 b)

Description : L'installation comporte au moins un MATERIEL ELECTRIQUE inadapté à l'usage.

Localisation : Séjour/cuisine

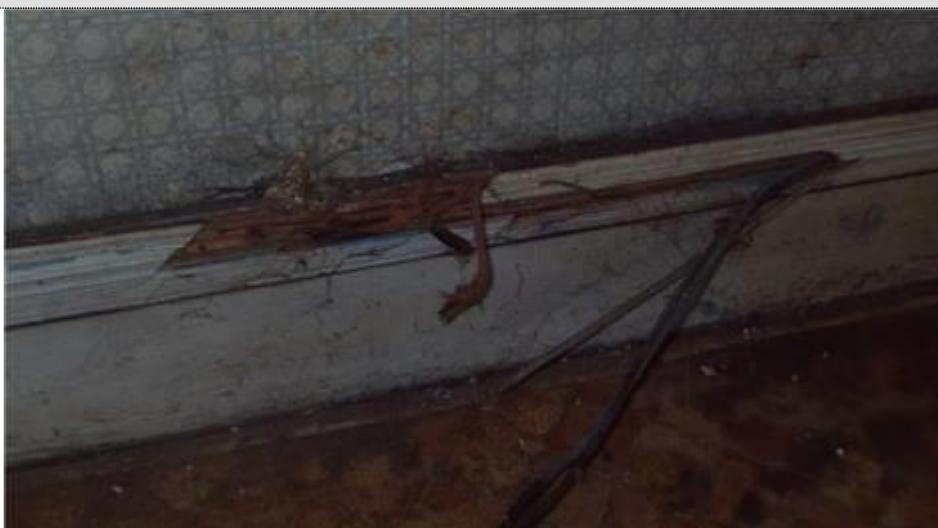
Point de contrôle N° B.8.3 e)

Description : Au moins un CONDUCTEUR isolé n'est pas placé sur toute sa longueur dans un conduit, une goulotte, une plinthe ou une huisserie, en matière isolante ou métallique, jusqu'à sa pénétration dans le MATERIEL ELECTRIQUE qu'il alimente.

Localisation : Séjour/cuisine

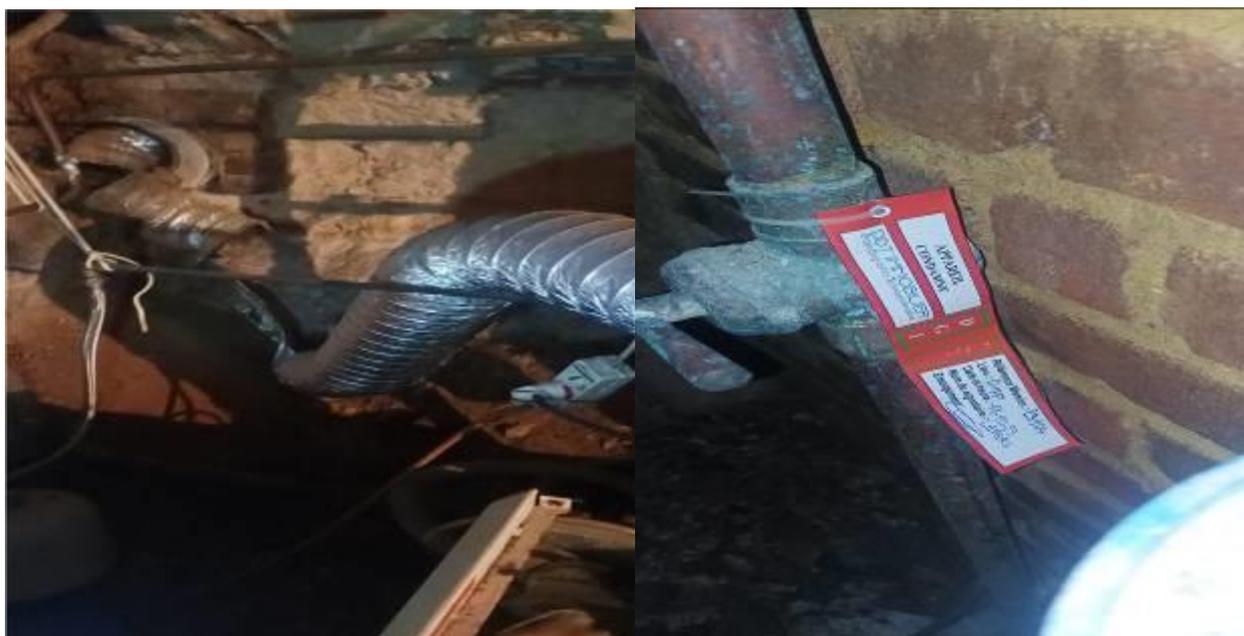
Point de contrôle N° 28a

DGI Il n'existe pas de conduit de raccordement reliant l'appareil au conduit de fumée

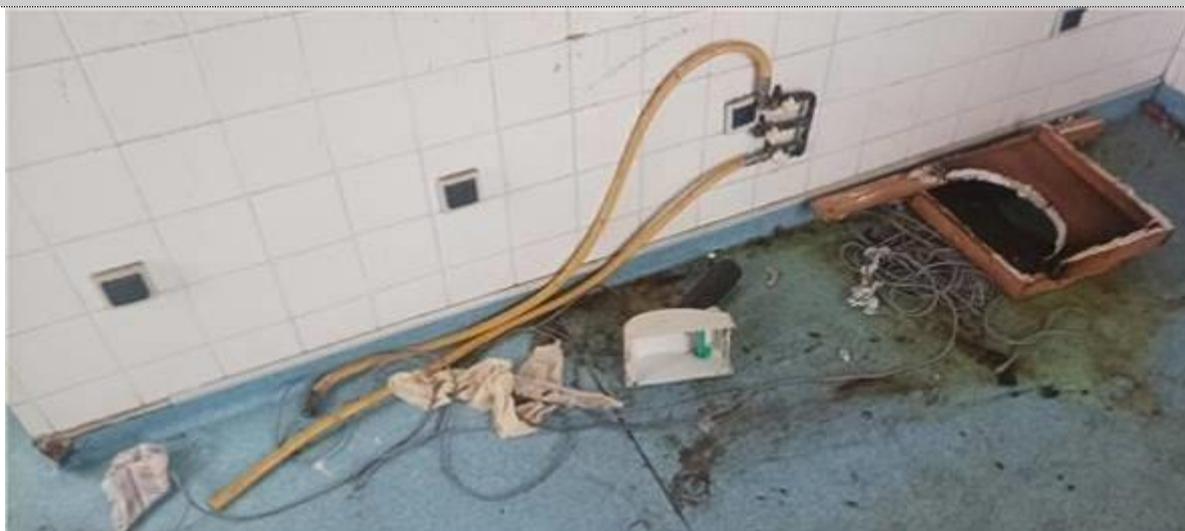
Point de contrôle N° 8b

A2 L'extrémité de l'organe de coupure d'appareil ou de la tuyauterie en attente n'est pas obturée
