# Dossier technique

n° 191123/LLB/CAMPI/DIEUDONNE4201

## Etat de l'Installation Intérieure d'Electricité

# Etat des Risques et Pollutions

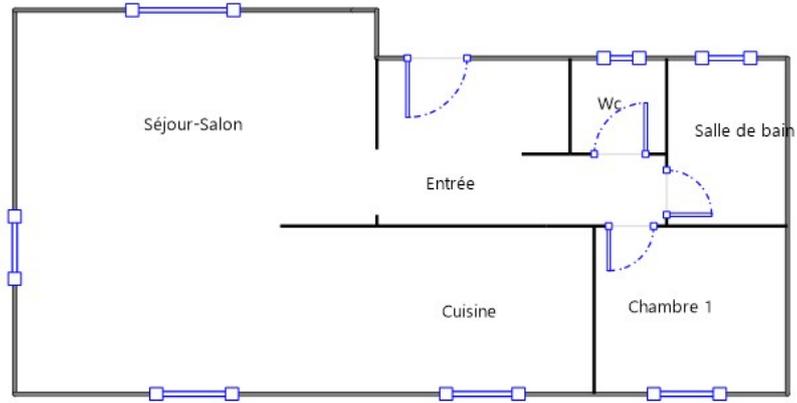
Rez-de-chaussée

Parties de l'immeuble bâtis visitées	Superficie privative au sens Carrez	Surface au sol	Motif de non prise en compte
Rez de chaussée - Entrée	8,20	8,42	Surface occupée par un chauffe eau fixe et obligatoire
Rez de chaussée - Wc	1,99	1,99	
Rez de chaussée - Salle de bain	6,79	6,79	
Rez de chaussée - Chambre 1	13,59	13,59	
Rez de chaussée - Séjour-Salon	29,73	29,73	
Rez de chaussée - Cuisine	15,45	15,45	
1er étage - Palier	10,15	14,15	Hauteur inférieure à 1,80m
1er étage - Chambre 2	8,72	14,10	Hauteur inférieure à 1,80m
1er étage - Chambre 3	8,96	14,73	Hauteur inférieure à 1,80m
1er étage - Wc	0,57	1,16	Hauteur inférieure à 1,80m
1er étage - Chambre 4	3,91	8,70	Hauteur inférieure à 1,80m
1er étage - Mezzanine	10,31	15,65	Hauteur inférieure à 1,80m
